Gjetaren 50, 4324 SANDNES

**Attraktiv og oppgradert  
familiebolig innerst i blindvei -  
fantastisk utsikt - usjenert og  
solrikt - grenser til friareal**

## Tilstandsrapport Eierskifte

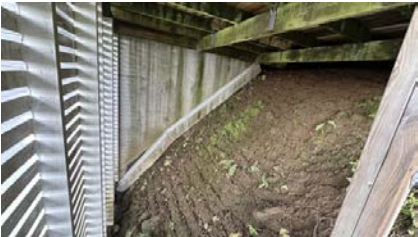
6.2 Grunnmur og fundament

| Type Fundament/Grunnmur | Grunnmur m/underetasje |
| Type byggegrunn | Ukjent byggegrunn |

| Kontroll/oppspyling av drens anbefales.<br>Avdekke resterende grunnmursplast, eventuelt montere klemlist. | |

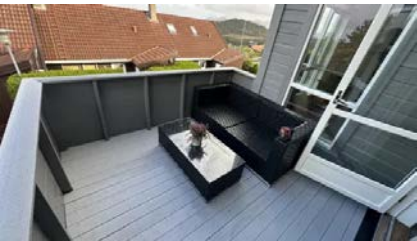
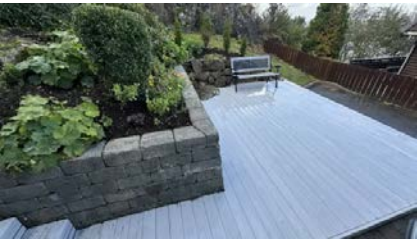
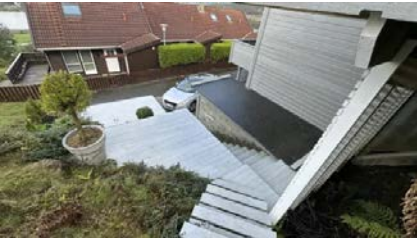
6.4 Balkong, terrasse, platting

| <b>Balkong, terrasse, platting</b> | <b>Oppsummering</b> <p>Terrasse<br/>Stedvis noe retningsavik/motfall, tørkesprekker i overflater terrasse.<br/>Påregnelig med noe nedbrytning/ujevnheter i treverk/konstruksjoner (søyler, bjelker og reisverk) som står i og nære terrenget.<br/>Deler av terrassebord er montert tett, noe vannansamling.<br/>Terrassegulv er montert utenpå kledning. Dette medfører større fuktbelastning på treverket og vanskelig tilkomst for maling/ behandling.<br/>Manglende rekkverk på nedre terrasser. Nivåforskjell på mer enn 0,5 meter der det er hardt underlag som f.eks. betong, asfalt, steinheller, må også sikres med rekkverk, gjerde, tett vegetasjon eller liknende.</p> <p>Balkong.<br/>Stedvis noe tørkesprekker i overflater terrasse, påregnelig normalt<br/>Deler av terrassebord er montert tett, noe vannansamling og manglende fall, dette øker fuktbelastning på treverket.<br/>Rekkverkshøyden er målt til ca 90 cm, tilfredstillende på oppføringstidspunktet men lavere enn dagens forskriftskrav på 100 cm.</p> <b>Anbefalte tiltak</b> <p>Montere rekkverk hvor det mangler, samt heve rekkverk hvor det er for lavt ift. dagens krav på 100 cm.<br/>Jevnlig overflatebehandling på treverk må påregnes.</p> |

| Type | Balkong, Terrasse |
| Er det gjennomført arbeider etter opprinnelig byggeår? | Ja |

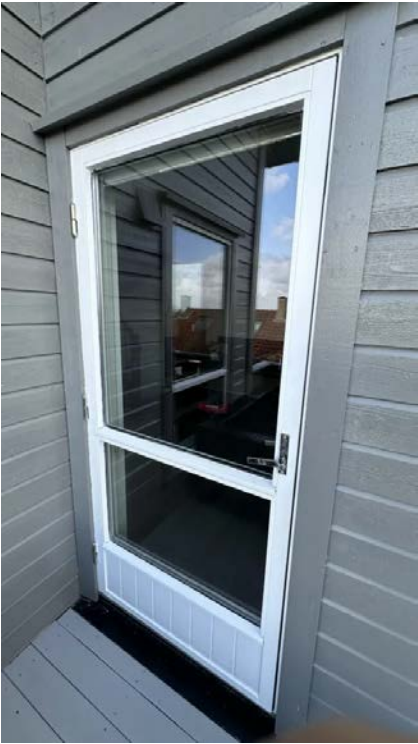
## 6.5 Vinduer og dører

| <b>Vinduer og dører</b> | <b>Oppsummering</b> <p>Vinduer og dører fra byggeåret, nedbrytning i enkelte karmer/glasslister som er mye utsatt for sol og fuktighet, noe slitasje i pakninger og beslag.<br/>Merknader:<br/>-Det er registrert punktert glass i 3 vinduer på befaringsdagen.<br/>Det ble ikke registrert flere punkterte glass på befaringsdagen, forbehold om dette da synligheten av disse vil kunne variere med temperatur og lysforhold.<br/>-Nedbryting i vinduskarm på soverom ved entre 1. etasje, ingen registrert følgeskader.<br/>-Vinduer på mindre soverom i 3. etasje og 1.etasje tar i karm og behøver justering.<br/>-Stedvis råteskader i vannbord, ingen registrerte følgeskade på befaringsdagen. Nærmere kommentert under utvendig overflater.<br/>-Svelling/slitt brytning til terrassedør 3. etasje, svelling i nedre del av foring innvending, ingen utslag av fukt på befaringsdagen. Anbefaler jevnlig vedlikehold, utskiftning på påregnes på kortere sikt.<br/>-Svelling i nedre del av foring til balkongdør 2. etasje innvending, ingen utslag av fukt på befaringsdagen.<br/>Dør henger og tilslutter ikke karm/pakning tilstrekkelig, mulig årsak kan være kondensering, anbefales justert.</p> <p>Normal tid før utskifting av stålvinduer/ aluminiumsvinduer er 30 - 50 år.<br/>Normal tid før kontroll og justering av vinduer, hengslede er 2 - 8 år.<br/>Normal tid før utskifting av trevindu er 20 - 60 år.</p> <p>Normal tid før kontroll og justering av tredører er 2 - 8 år.<br/>Normal tid før utskifting av tredører og aluminiums dører er 20 - 40 år.</p> <b>Anbefalte tiltak</b> <p>Punkterte glass bør skiftes, alternativt vurdere å skifte hele vinduet som kan være gunstig ut fra et energioekonomisk synspunkt.<br/>Jevnlig overflatebehandlinger av treverk og beslag/hengsler må påregnes.<br/>Enkelte ytterdører og vinduer behøver justering.<br/>Terrassedør 3. etasje og vindu ved entre 1. etasje må påregnes skiftet på kortere sikt.</p> |

| Beskrivelse | |
|---|---|
| Vinduer og dører med 2-lags glass. | |
| Er det ved stikkprøver registrert avvik ved åpne/lukkemekanismen? | Ja |
| Er det påvist avvik ved utvendig tetting som beslag, vannbord, og omramming? | Ja |

| Oppsummering av vinduer og dører | TG-2 |
|---|---|
| <p>Punkterte glass bør skiftes, alternativt vurdere å skifte hele vinduet som kan være gunstig ut fra et energiekonomisk synspunkt.</p> <p>Jevnlig overflatebehandlinger av treverk og beslag/hengsler må påregnes.</p> <p>Enkelte ytterdører og vinduer behøver justering.</p> <p>Terrassedør 3. etasje og vindu ved entre 1. etasje må påregnes skiftet på kortere sikt.</p> | |

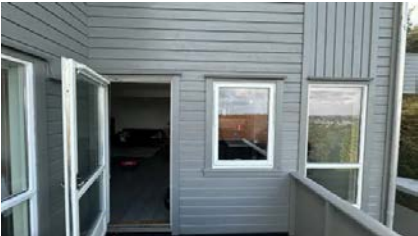
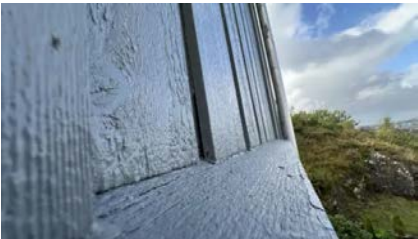
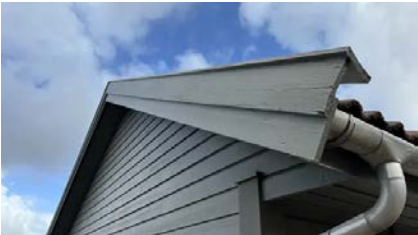
## 6.6 Yttervegger

| <b>Yttervegger</b> | <b>Oppsummering</b> <p>Utvendig kledning hovedsakelig fra byggeåret.<br/>Merknader:<br/>-Det er registrert spredte råteskader i kledning, vindski, listverk og vannbord, anbefales utbedret for å hindre fremtid vanninntrengning.<br/>Omfang er ikke avdekket, anbefaler nærmere undersøkelser.<br/>-Liten/manglende drems/luftespalte over vannbord, dette hindre ventilering og øker fuktbelastningen på treverket.<br/>Registrert råte i enkelte vannbord.<br/>Deler av kledningen er spikret med maskin, og enkelte spikerhode står noe langt inn i treverket, dette øker fuktbelastningen og vedlikeholdsbehovet av kledningen.<br/>-Ved stikkprøvekontroller av musetetting ble det registrert noe mangelfull tetting i utvendig hjørne.</p> <p>Normal tid før beising av trekledning eller laft, beiset er 2 - 6 år.<br/>Normal tid før dekkbeising av trekledning eller laft, dekkbeiset er 4 - 8 år.<br/>Normal tid før maling av trekledning eller laft, malt er 6 - 12 år.</p> <b>Anbefalte tiltak</b> <p>Materialer med råteskader anbefales utbedret, videre bør det opprettes tilstrekkelig luftning omliggende vannbord. Omfang er ikke avdekket, anbefaler nærmere undersøkelser.<br/>Manglende musetetting anbefales utbedret med musekoster.</p> |

| Type fasade | Liggende kledning, Stående kledning |
| Er det gjennomført arbeider etter opprinnelig byggeår? | Ja |

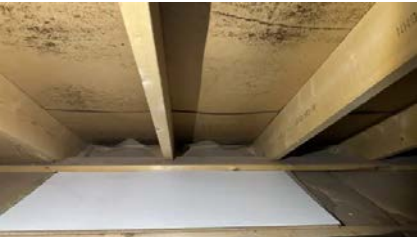
## 6.8 Takkonstruksjon

| Takkonstruksjon | Saltak |
| Inspisert fra | Fra bakken |

Lufting av takkonstruksjonen bør forbedres for å redusere risikoen for fuktskader pga kondensering.

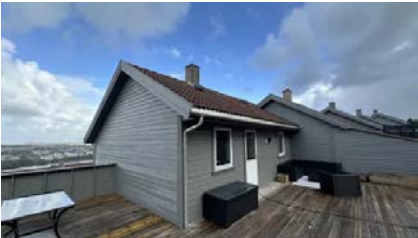
6.9 Taktekking

| Type tekking | Betongstein |
| Inspisert fra | Fra bakken |
| Normal tid før omlegging av betongtakstein er 30 - 60 år. Normal tid før utskifting av betongtakstein er 10 - 40 år. | |

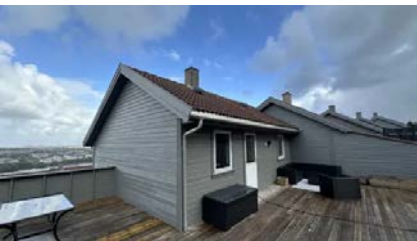
6.10 Utstyr på tak

| Er det krav til snøfanger? | Ja |
| Er det manglende og/eller feil/skader på snøfanger? | Ja |

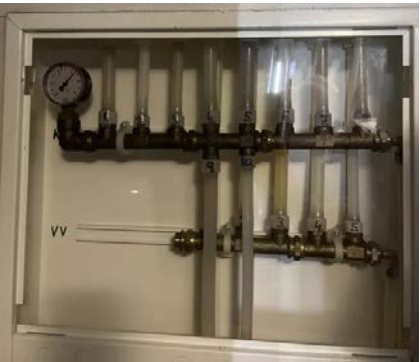
Vannrør fra byggeår, ingen spesielle merknader utover stedvis iring på kobberrør, ingen registrert lekkasjer.  
Merknader:  
-Vannrør fra byggeåret har nådd en høyere alder og skader/lekkasjer kan oppstå.

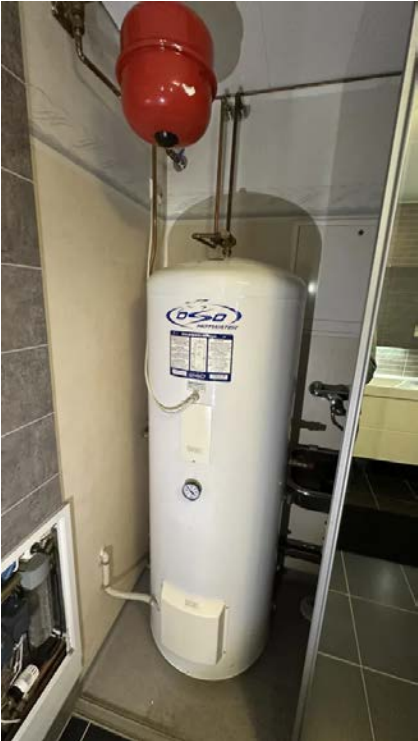
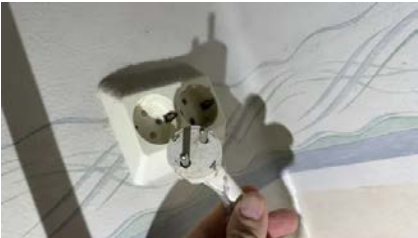
6.17 Varmesentral

| Oppsummering av varmesentral | TG-2 |
|---|---|
| Varmtvannsbereider (OSO Kombo EP 300, 2002)<br>Berederen forsyner både tappevann og vannbåren varme til våtrom og enkelte gulv i boligen. Det er ikke observert avvik i funksjon.<br>Risiko for slitasje, lekkasje og redusert energieffektivitet øker med alder. Videre bruk forutsetter jevnlig tilsyn.<br>Berederen er ca. 23 år gammel og har med dette passert anbefalt levetid (normalt 15–20 år). Ingen umiddelbar behov for tiltak, men en utskifting bør påregnes på sikt. | |

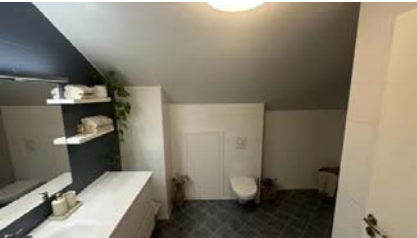
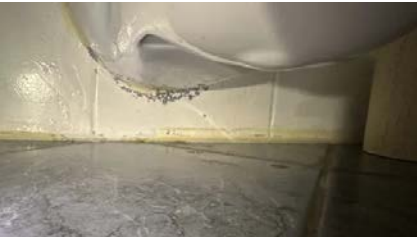
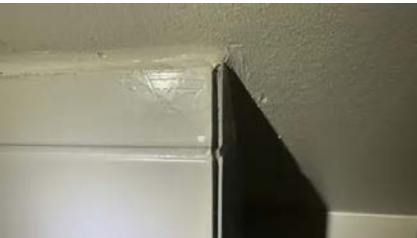
6.19 Våtrom: 3. etasje – Bad

| Oppsummering av overflater | TG-2 |
|---|---|
| <p>Flislagte overflater fra byggeåret.</p> <p>Merknader:</p> <p>-Det registreres fuktmerker rundt ventilasjonskanal. Ingen registrert fukt ved overflatemåling på befaringsdagen.</p> <p>-Soppdannelser, og noe fugeslipp i overgang gulv/vegg i dusjnisen.</p> <p>-Gulvet har fall til sluk, men dette er mindre enn referansenivået. Noe vannansamling omliggende sluk ved spyling.</p> <p>-Sokkel for dusjhjørne danner en sperre mot sluk og denne er høyere enn tettesjiktet ved døråpning. Ved en eventuell lekkasje utenfor dusjnise vil vann forårsake skade i tilstøtende konstruksjoner.</p> <p>-Registrert riss/sprekke/avskalling i flis enkelte vegg overflate, dette skyldes utløste spenninger. Da skader er registrert utenfor våtsone vil det ikke være umiddelbare behov for utbedring.</p> <p>Normal tid før utskifting av våtrom, keramiske fliser på membran, lettvegg er 10 - 20 år.</p> <p>Normal tid før reparasjon av keramiske fliser er 5 - 15 år.</p> <p>Normal tid før utskifting av keramiske fliser er 10 - 30 år.</p> | |

| Oppsummering av membran, tettesjikt og sluk | TG-2 |
|---|---|
| <p>Det er ikke tilstrekkelig tettesjikt rundt rørføringer i vegg til servant. Konstruksjon kan påføres skade ved eventuell lekkasje. Krav til lekkasje åpning/synliggjøring av lekkasjevann fra innbygget sistene var ikke gjeldende på oppføringstidspunktet.</p> <p>Engen spesielle merknader registrert på synlig opplegg.</p> <p>Membran synlig ført under klemring.</p> <p>Tilstandsgrad 2 er satt med bakgrunn i alder på tettesjikt og derav økt risiko for lekkasjer.</p> | |

| Oppsummering av sanitærutstyr | TG-2 |
|---|---|
| <p>Lekkasje i overgang slang/blandebatteri/dusjhode.</p> <p>Dusjdør mangler trinse.</p> <p>Det er ikke etablert noen dreksåpning for synliggjøring av eventuell lekkasje fra innebygget sisterne. Sistene synlig fra kott, anbefaler montering av waterguard som sikkerhet for eventuell lekkasje.</p> | |

| Oppsummering av overflater | TG-2 |
|---|---|
| <p>Nærmere kontroll/utbedring av diffusjon, og eller isolasjon på overliggende avtrekkskanal.</p> <p>Re-sillikonere overgang gulv/vegg i dusjnisen.</p> <p>Montere dusjkabinett for å unngå ytterligere fuktbelastning i påvente av en oppgradering.</p> | |

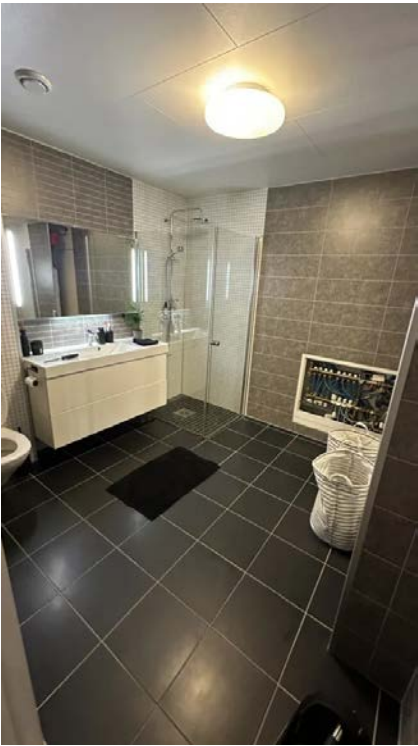
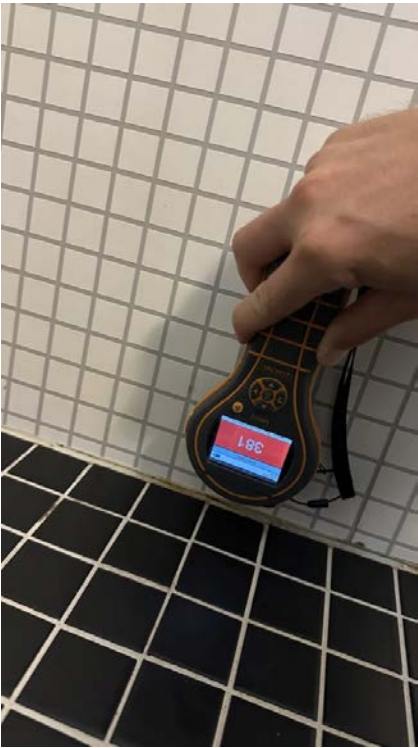
| Overflater generelt er i normal stand iht. alder.<br>Merknader:<br>-Registrert "bom", hulrom under 2 fliser ved dørterskel. Dette reduseres levetid og skader kan letter oppstå. Dette kan utbedret med bi-imp eller lignende, ingen umiddelbart behov for tiltak.<br>-Våtromsplater i dusj er ikke montert i skinne iht. leverings beskrivelse. Det ble på befaringsdagen registrert mindre skadet i nedre del av vegg plate, svelling i skjøt, og generell høye fuktverdier.<br>Hulltaking er ikke foretatt da det ikke er mulig å forta hulltaking fra tilstøtende vegg mot dusjsonen. Det ble ikke registrert fukt ved fuktmåling i svill i sideliggende fordeler skap for vann. Anbefaler at dusjplater skiftes i dusj.<br>-Gulvet har fall til sluk, men dette er mindre enn referansenivået.<br><br>Normal tid før utskifting av våtrom, vinylbelegg er 10 - 30 år.<br>Normal tid før utskifting av våtrom, baderomspanel er 10 - 20 år.<br>Normal tid før utskifting av våtrom, keramiske fliser på membran, lettvegg er 10 - 20 år.<br>Normal tid før reparasjon av keramiske fliser er 5 - 15 år.<br>Normal tid før utskifting av keramiske fliser er 10 - 30 år. | |

| Det anbefales montert dusjkabinett for å unngå ytterligere fuktbelastning i påvente av en oppgradering. | |

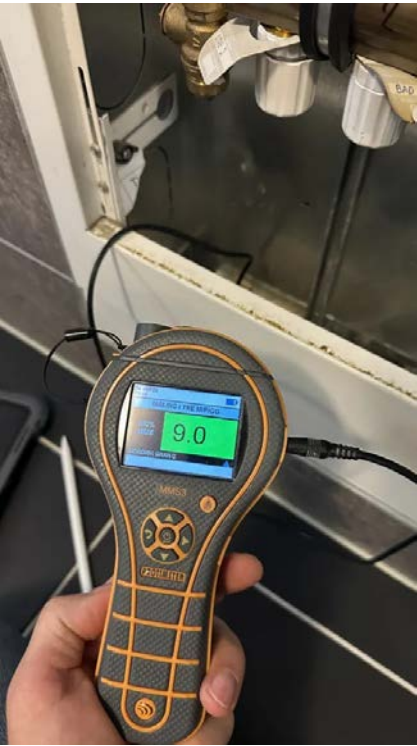
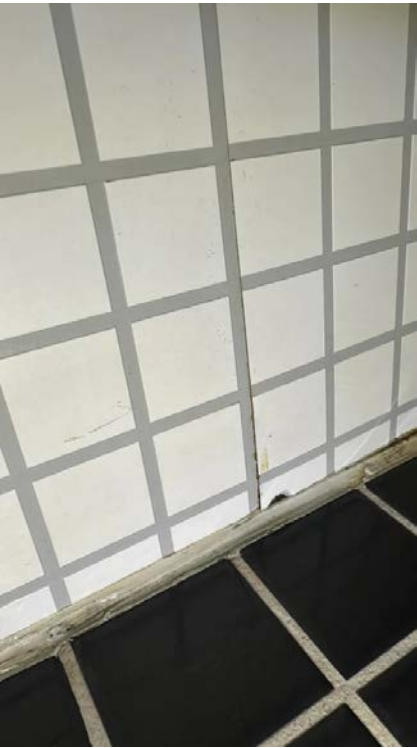
Membran, tettesjikt og sluk

| Ingen spesielle merknader registrert på synlig opplegg.<br>Tilstandsgrad 2 er satt med bakgrunn i alder på tettesjikt gulv og sluk, og derav økt risiko for lekkasjer. | |

| Det er ikke etablert noen drensåpning for synliggjøring av eventuell lekkasje fra innebygget sisterne, og det er ikke framlagt noen dokumentasjon på annen godkjent løsning.<br>Sanitærutstyr forevrig fremstår i normal stand iht. alder. | |

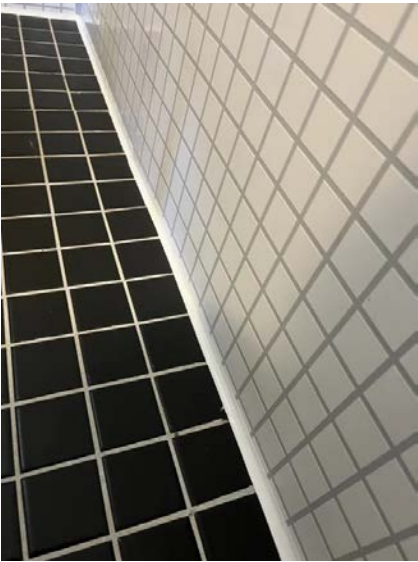
| Det er registrert høyere fuktverdier i nedre del av vegg i dusj.<br>Hulltaking er ikke foretatt da det ikke er mulig å forta hulltaking fra tilstøtende vegg mot dusjsonen.<br>Det ble ikke registrert fukt ved fuktmåling i svill i sideliggende fordeler skap for vann. | |

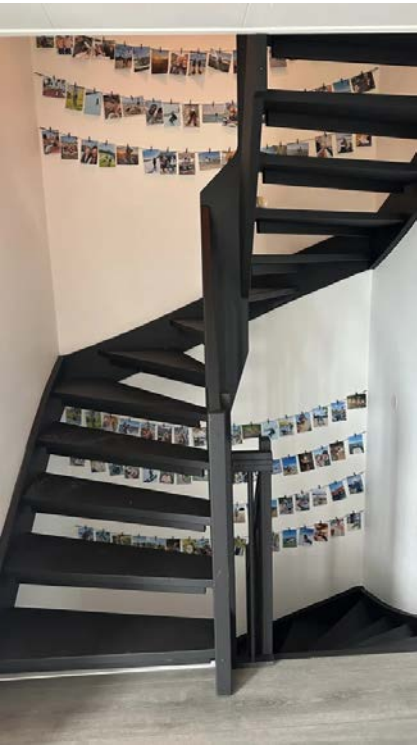
6.21 Øvrig: Innvendig trapp

| Innvendig trapp fra byggeåret, oppmalt i overflater i senere tid, normal brukslitasje i overflater.<br>Merknader:<br>-Manglende håndløper på vegg i trapp.<br>-Trapp etterstrammet sep. 2025. |

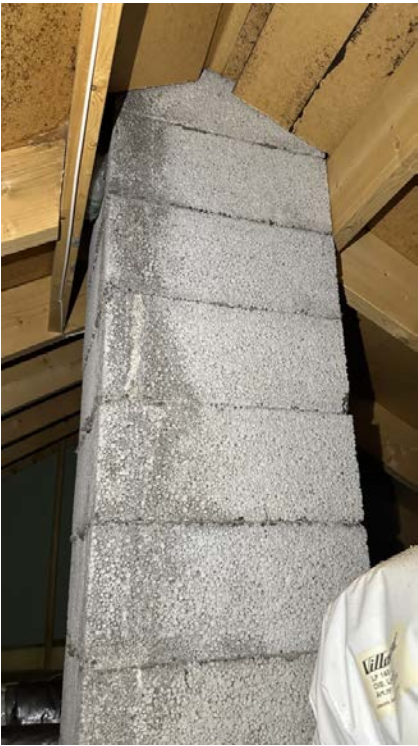
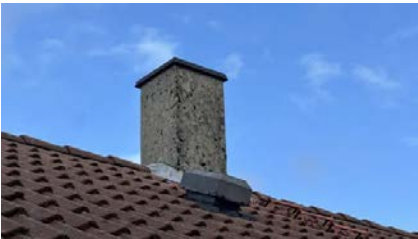
6.23 Øvrig: Skorstein over tak

| Beskrivelse | |
|---|---|
| Skorstein mangler behandling over tak, registrert mosedannelser på puss, og renning i skorstein på loft, dette er tegn på at pipeløp trekker fukt.<br>Det anbefales jevnlig impregnering/behandling for å unngå utettheter (hvert 5. år). | |
