Preståsen 11, 1930 AURSKOG

**Innholdsrik og familievennlig  
enebolig m/badstue. Store, solrike  
uteplasser og dbl.garasje.  
Sentralt og barnevennlig!**

**Salgsobjekt:** Enebolig  
**Eierform:** Eiet  
**Byggeår:** 1962  
**BRA-i/BRA Total** 231/231 kvm  
**Tomtstr.:** 925.6 kvm  
**Soverom:** 3  
**Gnr./bnr.** Gnr. 192, bnr. 180  
**Oppdragsnr.:** 1105260008

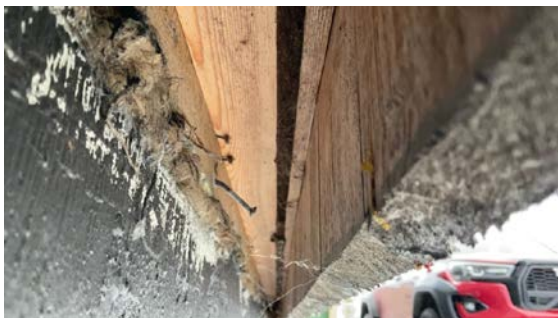
Manglende luftespalte i bunn av kledningen.

Vedrørende lufting, kan konstruksjonen fungere med dette avviket, det må dog gjøres utbedringer om avviket skal lukkes. Det vil imidlertid sjelden være økonomisk rasjonelt som et enkeltstående tiltak. Ved bytte av kledning, bør konstruksjon/lufting bygges opp riktig. Det presiseres dog at uten tilstrekkelig lufting bak bordkledningen kan fuktighet som trenger inn bak bordene eller gjennom veggen innenfra ikke tørke opp, noe som øker risikoen for fuktskader.

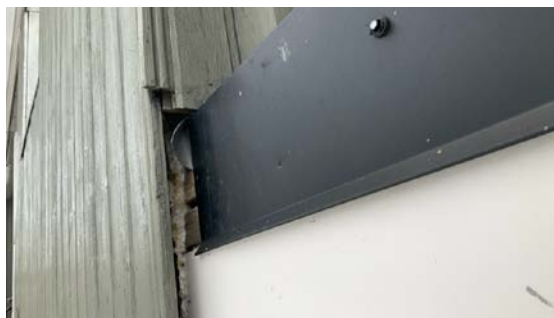
Manglende tetting i overgang mellom opprinnelig del og tilbygd del.

Gliper og utette overganger må tettes for å for å hindre vanninntrenging og påfølgende fuktskader i konstruksjonen.

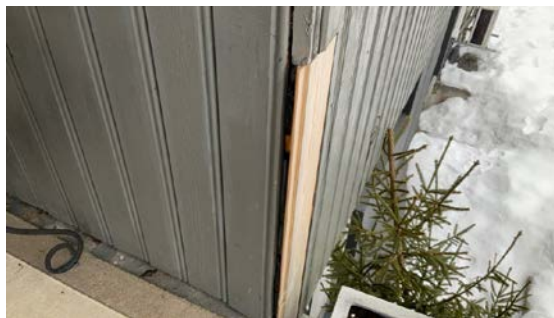
Glipe i veggjørne.

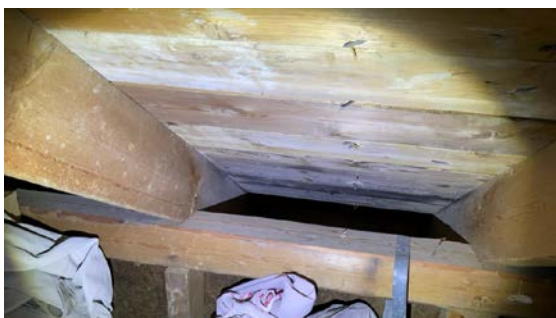
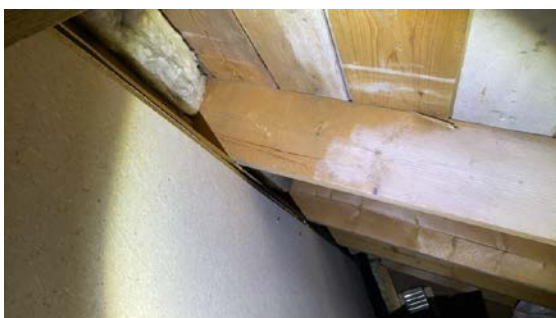
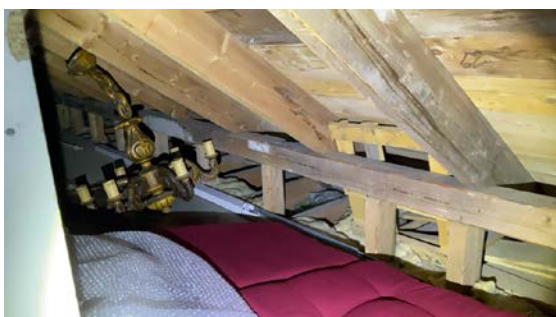
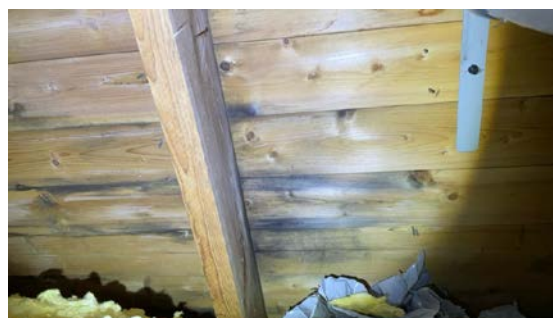
### 1 TO 3 Takkonstruksjon/Loft

- Det er begrenset/dårlig ventilering av takkonstruksjonen.
- Det er påvist fuktskjolder/skader i takkonstruksjonen.
- Det er liten lufting i nedre kant av konstruksjonen.
- Undertaket er misfarget.

Det misfarget undertak stedvis på loftene.  
Det er fuktsjolder ved taggjennomføringer.  
Det er uisolert rør til lufting av avløpsanlegget.  
Det er utett og uisolert loftsluke.

Årsak er dampbelastning fra underliggende etasje pga. brudd/dårlig utført dampspærre, begrenset med lufting, fuktighet/lekkasje fra taktekingen eller en kombinasjon av dette.

Lufting og ventilering av takkonstruksjonen bør forbedres for å redusere risikoen for fuktskader og råte.

Fuktskjolder og misfarging ved takgjennomføringer bør undersøkes nærmere og eventuelle skader utbedres for å hindre videre fuktinntrengning.

Uisolert rør til lufting av avløpsanlegget bør isoleres for å unngå kondens og frostskaider.

Loftsluken bør tettes og isoleres for å forhindre varmetap og fuktproblemer.

Manglende utbedring kan føre til økt risiko for skader på takkonstruksjonen, redusert levetid og høyere utbedringskostnader.

Tiltak må sees i sammenheng med utbedring av taktekkingen og beslag.

**Kostnadsestimat: 20 000 - 100 000**

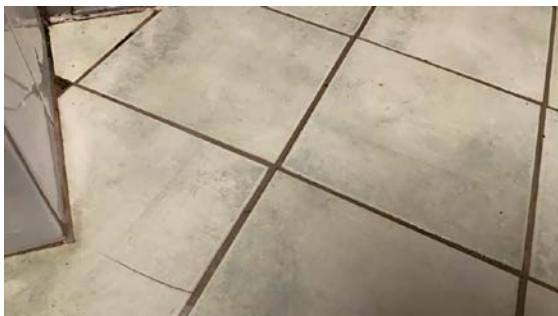
## TG 3 Sluk, membran og tettesjikt

- Det må etableres tilfredsstillende membran/tettesjikt i våtrommets våtzone. Alle forhold med tettesjikt, våtzone, sluk m.m. må dokumenteres. Manglende membran/tettesjikt medfører risiko for lekkasjer og fukt i konstruksjonen.

Kostnadsestimat: 100 000 - 200 000

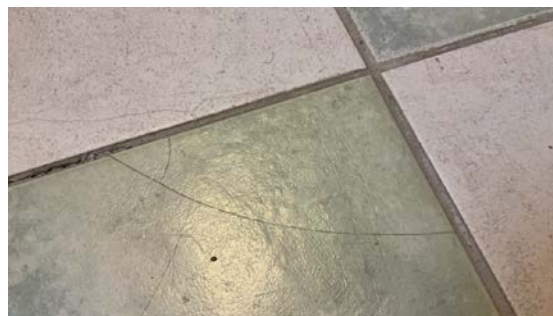
### TG 3 Sluk, membran og tettesjikt

- Det må etableres tilfredsstillende membran/tettesjikt i våtrommets våtzone. Alle forhold med tettesjikt, våtzone, sluk m.m. må dokumenteres. Manglende membran/tettesjikt medfører risiko for lekkasjer og fukt i konstruksjonen.

Kostnadsestimat: 20 000 - 100 000

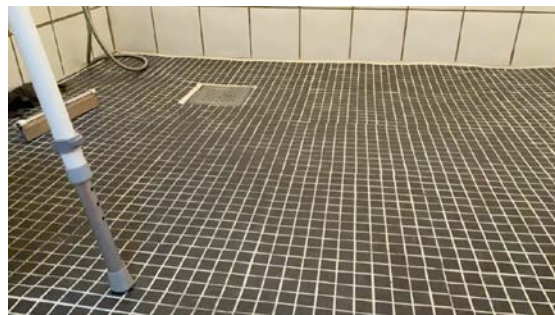
### TG 3 Sluk, membran og tettesjikt

- Det må gjøres nærmere undersøkelser. Manglende membran/tettesjikt medfører risiko for lekkasjer og fukt i konstruksjonen.
- Utettheter i tettesjiktet på våtrommet kan føre til fuktskader i bakenforliggende konstruksjoner dersom det ikke blir foretatt tiltak på våtrommets tettesjikt.
- Løsningen/utførelsen rundt rørgjennomføringer gir fare for fukt inn i konstruksjoner.

Kostnadsestimat: 100 000 - 200 000

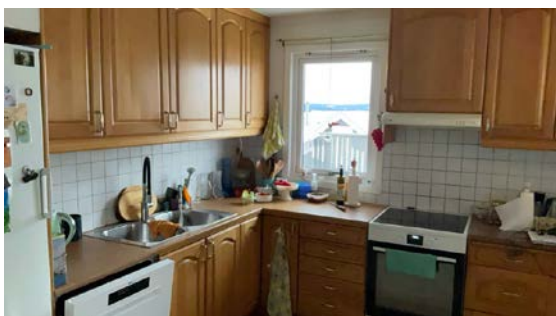
Påviste skader og slitasjemerker bør utbedres for å forhindre ytterligere forringelse av kjøkkeninnredningen.  
Dersom skadene ikke utbedres, kan det føre til redusert funksjon og levetid.

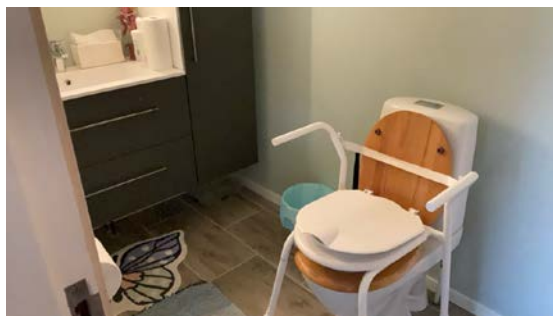
- Toalettrom har kun naturlig avtrekk fra rommet, NS 3600 krever mekanisk avtrekk for å kunne gi TG 0/1.
- Det er avvik:

Det bør utbedres bom i gulvfliser ved å sikre stabilt underlag og korrekt legging, for å unngå videre skade på fliser og underliggende konstruksjon samt redusert levetid.

Toalettet bør festes tilfredsstillende for å hindre bevegelse, som kan føre til lekkasjer eller skader.

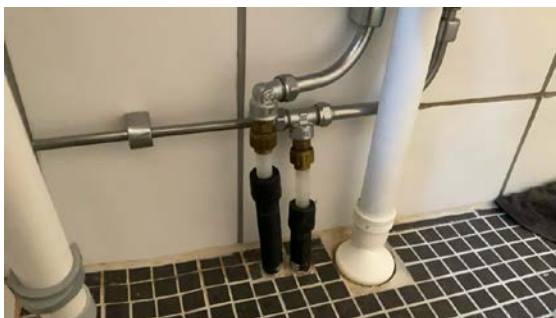
Stoppekran i vegg på bad i kjelleretasje.

- Det er påvist at eventuelt lekkasjevann fra rør i rør system ikke ledes til sluk eller annen kompensereende løsning.
- Mer enn halvparten av forventet brukstid er passert på innvendige vannledninger.

Det bør etableres en løsning som sikrer at eventuelt lekkasjevann fra rør-i-rør-systemet ledes til sluk eller annen godkjent avrenning, for å redusere risikoen for fuktskader i konstruksjonen.

Videre bør det vurderes utskiftning eller nærmere kontroll av de innvendige vannledningene, da mer enn halvparten av forventet brukstid er passert, noe som øker risikoen for lekkasjer og følgeskader.

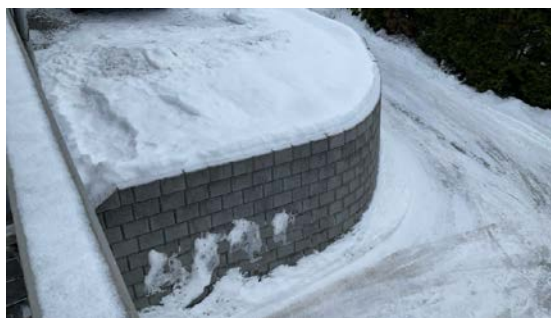
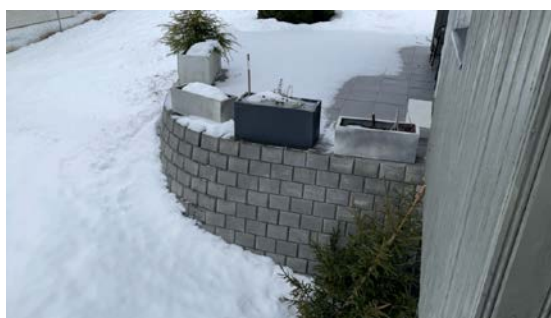
- Det mangler, eller på grunn av alder er det sannsynlig at det mangler, utvendig fuktsikring av grunnmuren ved kjeller/underetasje.
- Mer enn halvparten av forventet levetid på drenering er overskredet.

- Fuktsikring av muren må etableres inkl. klemlist.

- Dreneringssystemet bør undersøkes nærmere da funksjonen er usikker. For å oppnå tilstandsgrad 0 eller 1 må dreneringen skiftes ut, men tidspunktet for når dette er nødvendig er vanskelig å fastslå. Utilstrekkelig drenering kan føre fuktinntrengning i kjeller og grunnmur, med risiko for skader på konstruksjonen, og videre vurdering anbefales for å avdekke behov for utbedring.

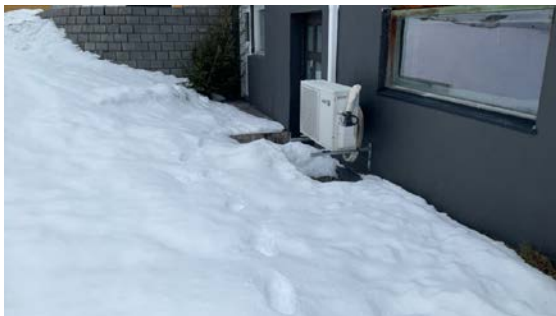
Dårlig fall eller flatt terreng inn mot grunnmur øker risikoen for fuktskader i bygningsmassen og kan føre til redusert levetid på konstruksjonen.

Det bør etableres tilstrekkelig fall på terrenget bort fra grunnmuren for å hindre vannansamlinger mot bygningen.

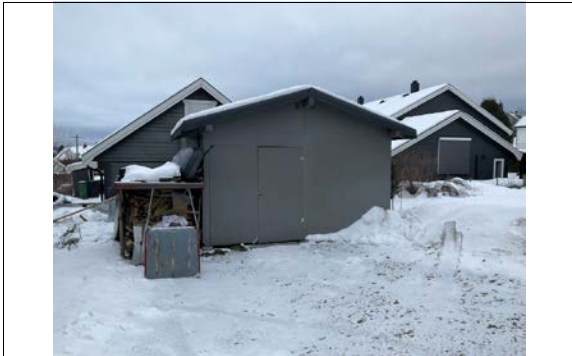
Uthus på eiendommen.
