# Tilstandsrapport

Enebolig

Simlevegen 46 , 2406 ELVERUM

Befaringsdato: 23.01.2026

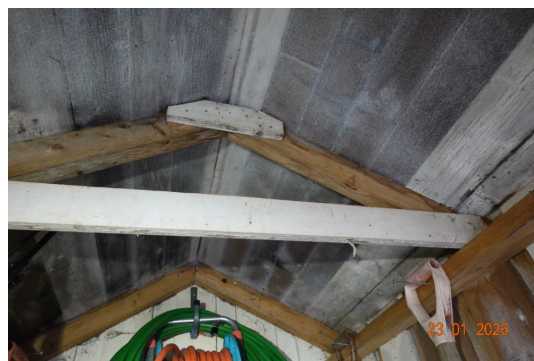
Det er påvist rim/fuktighet i undertak. Ved bruk av fuktmåler ble det registrert forhøyede verdier.

Konsekvensen av å ikke utbedre forholdet er økt risiko for råteskader, muggdannelse og forringelse av takkonstruksjonen.

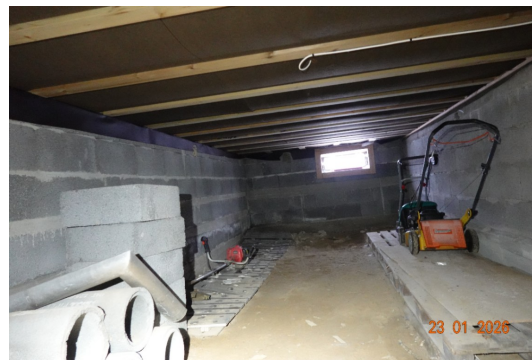
Manglende fuktsperre øker risikoen for fuktskader, muggdannelse og dårlig innemiljø, samt kan tiltrekke skadedyr.

Det bør etableres fuktsperre på bakken i krypkjelleren for å hindre oppstigning av fukt fra grunnen.

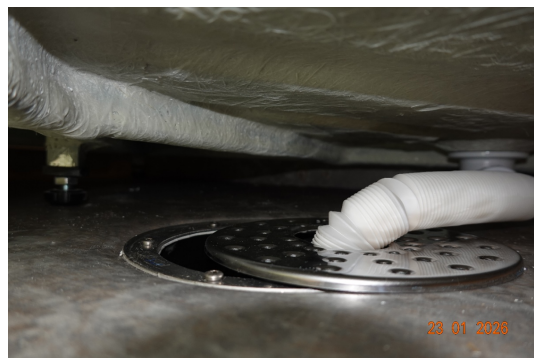
- Tilgang til sluk må bedres både for inspeksjon og rengjøring.
- Når sluket har begrenset tilgang, er det vanskelig å rengjøre sluket og å inspisere den for å oppdage skader i membranen/fuger rundt sluket, som er avgjørende for å forhindre lekkasjer.

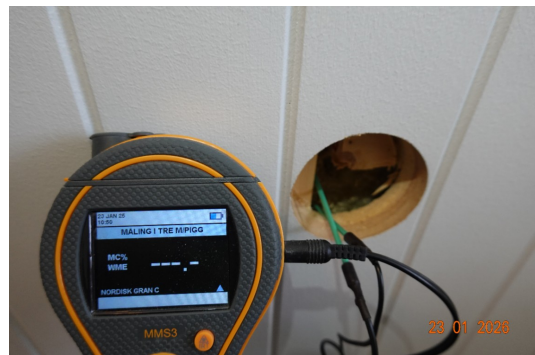
Hulltaking er foretatt midt på delevegg mot våtsone. Ved bruk av fuktmåler ble det ikke registrert unormale verdier.

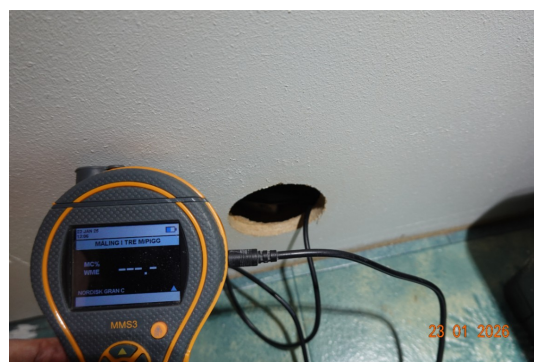
Hulltaking er foretatt nederst på delevegg mot våtsonen. Ved bruk av fuktmåler ble det ikke registrert unormale verdier.
