Simlevegen 46, 2406 ELVERUM

**Stor, innholdsrik og vedlikeholdt  
enebolig med godkjent  
utleieleilighet. Solrik terrasse og  
hage mot sydvest. Garasje!**

Befaringsdato: 23.01.2026

Rapportdato: 30.01.2026

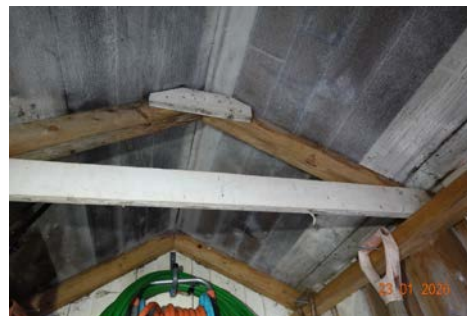
- Det er påvist andre avvik:

Det er påvist rim/fuktighet i undertak. Ved bruk av fuktmåler ble det registrert forhøyede verdier.

Konsekvensen av å ikke utbedre forholdet er økt risiko for råteskader, muggdannelse og forringelse av takkonstruksjonen.

Det bør iverksettes tiltak for å utbedre årsaken til rim og fuktighet i undertaket, for eksempel ved å forbedre ventilasjon eller utbedre eventuelle lekkasjer.

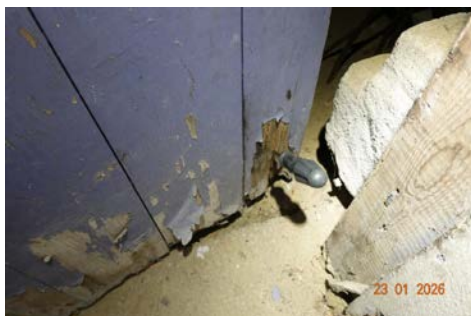
Det er påvist råteskade i ytterdør.

Ytterdøren bør utbedres eller skiftes for å hindre videre råteutvikling og redusere risiko for fuktskader og varmetap.

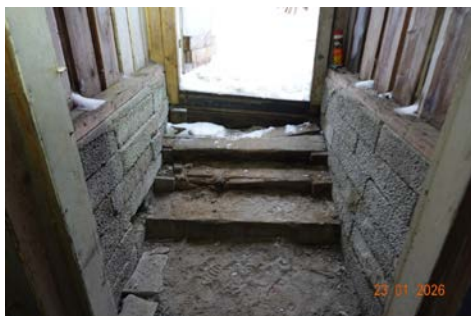
Det er påvist råteskade i trapp til krypkjeller.

Råteskade i trapp til krypkjeller bør utbedres snarest for å hindre videre forringelse av konstruksjonen og redusere risiko for personskaade ved bruk.

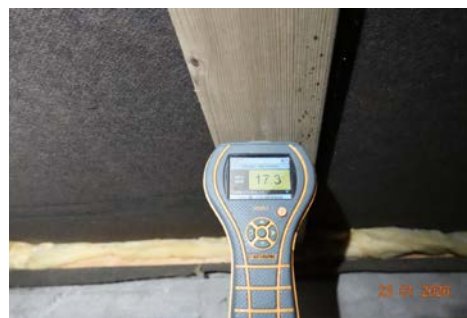
- Det er målt høydeforskjell på mellom 15-30 mm gjennom hele rommet. Tilstandsgrad 2 gis med bakgrunn i standardens krav til godkjente måleavvik.

Ved fuktmåling i etasjeskille over krypkjeller ble det målt verdier som ligger i grenseland for hva som er skadelig for treverk, kjelleren må holdes tørr og luftig.

- For å få tilstandsgrad 0 eller 1 må høydeforskjeller rettes opp. Det vil imidlertid sjelden være økonomisk rasjonelt som et enkeltstående tiltak i en bolig som dette. Dersom boligen en gang skal renoveres, kan man vurdere slike tiltak.

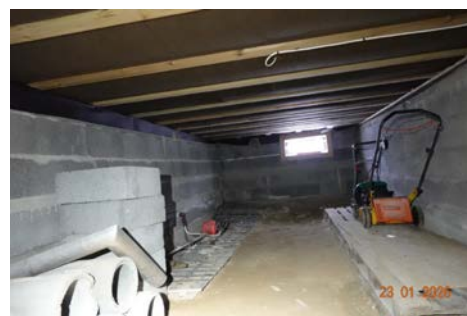
Manglende fuktsperre øker risikoen for fuktskader, muggdannelse og dårlig innemiljø, samt kan tiltrekke skadedyr.

Det bør etableres fuktsperre på bakken i krypkjelleren for å hindre oppstigning av fukt fra grunnen.

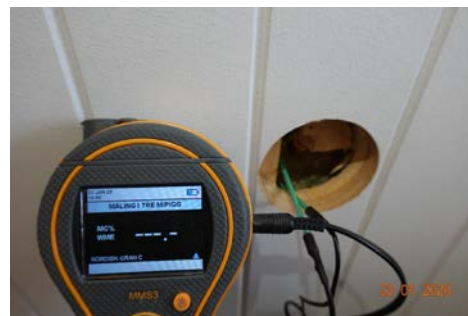
Hulltaking er foretatt midt på delevegg mot våtsonen. Ved bruk av fuktmåler ble det ikke registrert unormale verdier.

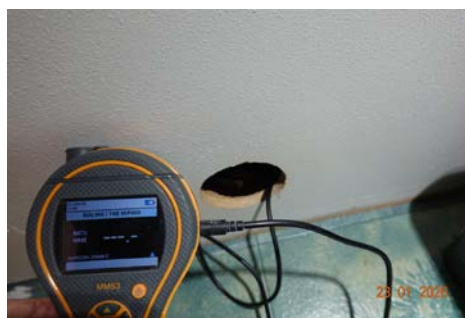
Hulltaking er foretatt nederst på delevegg mot våtsonen. Ved bruk av fuktmåler ble det ikke registrert unormale verdier.

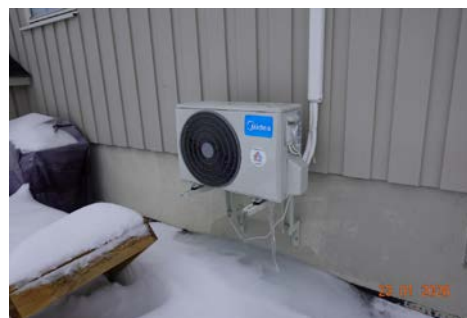
Snødekte forhold derav vanskelig å besiktige.

- Det bør foretas nærmere undersøkelser av tomta når den er snøfri.
