Tilstandsrapport

Enebolig

Lunderstubben 1, 1960 LØKEN

Befaringsdato: 19.09.2024

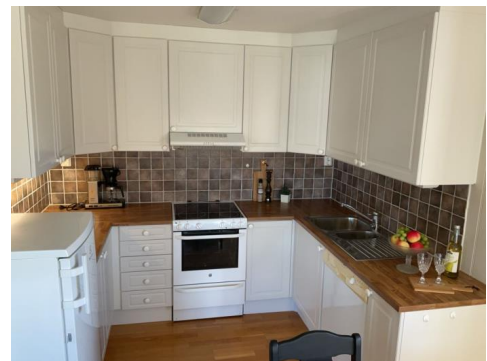
1. ETASJE > KJØKKEN

Kjøkkeninnredning består av: Benkeskap og overskap med folierte skrog og 1-speils hvite fronter. Laminat benkeplate med nedfelt oppvaskkum av metall. Ventilator med avtrekk. Komfyr, kjøleskap og oppvaskmaskin.

Innredningen er fra byggeåret og har normalt god standard med normal bruksslitasje.

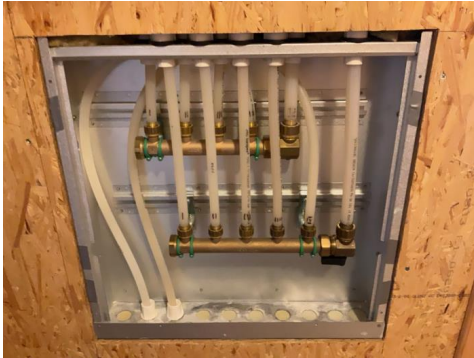
Innvendige vannledninger er av plast (rør i rør). Fra byggeåret. Det er besiktiget i rørskap.

TG 1 Avløpsrør

Det er avløpsrør av plast. Fra byggeåret.
