**Salgsobjekt:** Enebolig  
**Eierform:** Eiet  
**Byggeår:** 1966  
**BRA-i/BRA Total** 222/222 kvm  
**Tomtstr.:** 1112.7 m<sup>2</sup>  
**Soverom:** 3  
**Gnr./bnr.** Gnr. 151, bnr. 756  
**Oppdragsnr.:** 1411250371

# Enebolig med potensiale i etablert blindvei - 3 gode soverom - Romslig underetasje -

| Tilstandsrapport ..... | 41 |

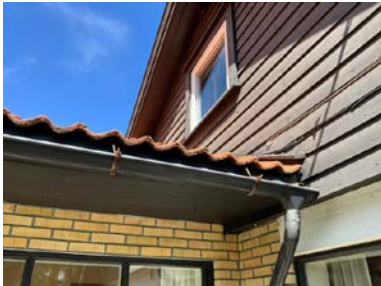
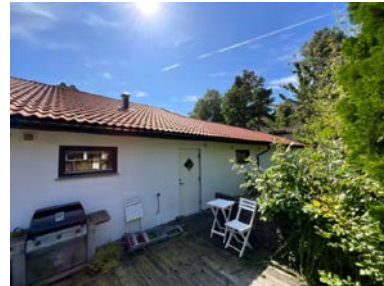
## TG 2 Veggkonstruksjon

- Det er stedvise sprekkdannelser i forblending/utvendig puss.

Flere sprekker i veggene i boligen og i garasjen. Sprekkenes ser ut til å lede vann inn i bygget da det er fuktmerker i trepanel som står i kontakt med ytterveggene.

Det er skader på trepanelet i kryperommet, skadene har sannsynligvis sammenheng med at fukt/vann trekker igjennom ytterveggen.

- De påviste skader må utbedres.

Hele bygget bør overflatebehandles på nytt utvendig, det kan ikke utelukkes skader i bakenforliggende konstruksjoner som står i kontakt med murverket.

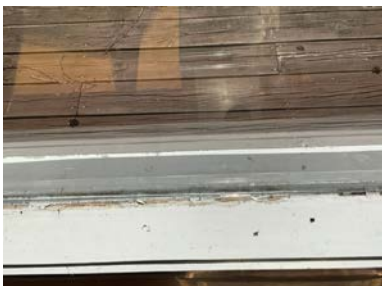
Eldre dato.

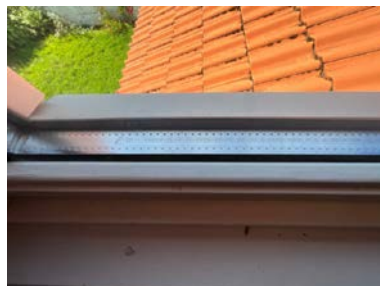
Nyere dato.

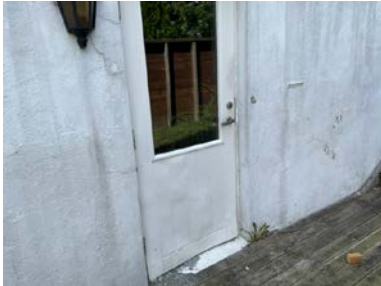
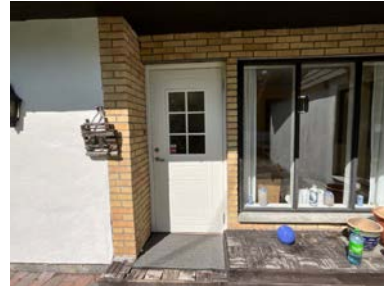
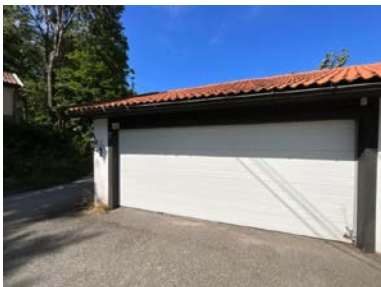
- Det er påvist dør(er) med fukt/råteskader.
- Det er påvist dører som er vanskelig å åpne eller lukke.
- Karmene i dører er værslitte utvendig og det er sprekker i treverket.

Det er ikke tett under porten.  
Dør i underetasjen har store skader.

Port av nyere dato.

- Det må påregnes noe vedlikehold og at enkelte dører må skiftes ut.

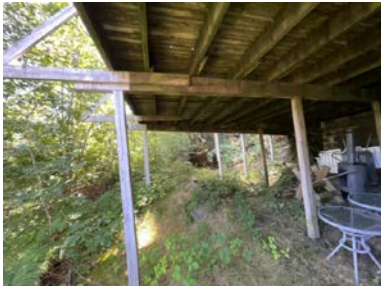
Langt mellom bærepunkter.

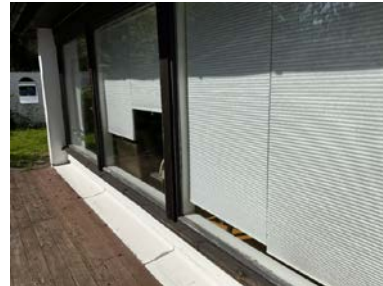
Beslag er montert, ukjent løsning under.

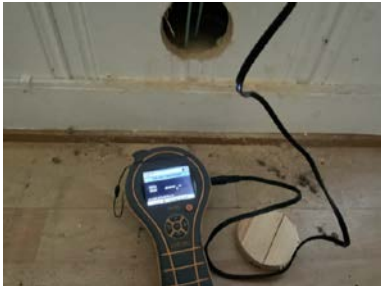
## TG 2 Kryp Kjeller

- Det er ikke adkomst til deler av krypkjelleren. Krypkjeller er kun vurdert i tilgjengelige deler. Krypkjeller regnes for å være en risikokonstruksjon som er utsatt for fukt- og råteskader i bunnsvill, trebjelkelaget og andre tilstøtende konstruksjoner, på grunn av fuktighet fra grunnen og kondensering ved temperaturforskjeller. Selv om det ikke er avdekket tegn på skader, betyr ikke dette nødvendigvis at det ikke foreligger skader i eller i forbindelse med krypkjelleren.
- Det er stedvis påvist fuktnivå som tilsier at konstruksjonen kan ha fuktskader.
- Det er manglende fuktsperre på bakken.

På bakgrunn av høy alder på bygget tilsier det at det kan forekomme fuktskader i etasjeskille mot bad og vaskerom. Ved renovering av bygget kan det ikke utelukkes at det også må gjøres tiltak i bærende konstruksjoner.

- Fuktsperre på bakken bør etableres.
- Vær oppmerksom på denne risikoen, overvåk tilstanden og undersøk dette nærmere, helst med hjelp av en fagkyndig.

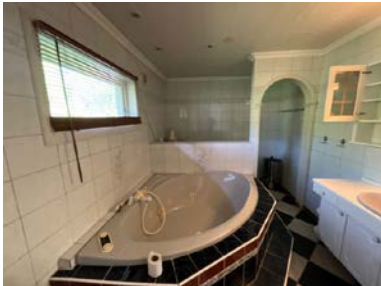
- Våtrommet må oppgraderes for å tåle normal bruk etter dagens krav.
- Flere sprekker mellom vegg og gulv.
- Motfall på gulvet.

Motfall på deler av gulvet.

- Våtrommet har behov for omfattende oppgraderinger. For å sikre en løsning som oppfyller gjeldende krav, bør tettesjikt, sluk og røropplegg oppgraderes og dokumenteres.
- Manglende oppgradering av våtrommet medfører høy risiko for at konstruksjonene ikke vil tåle vanlig bruk av vann eller lekkasjer. Selv om det er dusjkabinett, er det fortsatt en betydelig risiko for at våtrommets konstruksjoner ikke tåler lekkasjer. Dette kan føre til fuktskader på tilstøtende konstruksjoner.

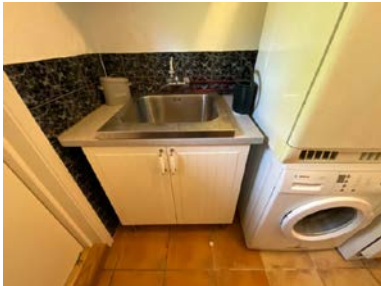
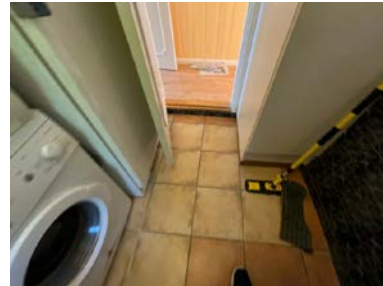
### TG 0 Tilliggende konstruksjoner våtrom

Hulltaking er foretatt uten å påvise unormale forhold. Hulltaking er foretatt i skap på kjøkkenet. Fuktkvotemåling (vekt%) i konstruksjonen ble målt til under 6.
