# Tilstandsrapport

Enebolig

Elgtråkket 16 , 4844 ARENDAL

Befaringsdato: 19.01.2026

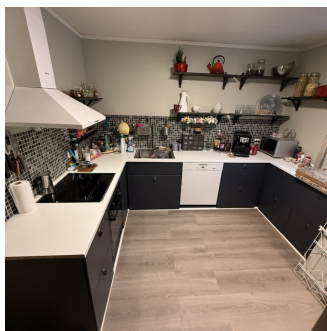
Kjøkken 1 etasje

Konsekvens:  
Skaden medfører redusert overflatekvalitet og økt risiko for videre materialforringelse ved fortsatt fuktpåkjenning og mulig svekket funksjon og forkortet levetid for benkeplaten i området.
