# Tilstandsrapport

Selveierleilighet

Tollumløkka 22 B, 3611 KONGSBERG

Rapportdato: 26.08.2025

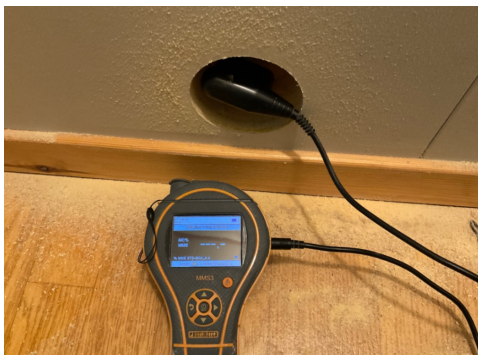
Det ble foretatt hulltaking i vegg mot bad, fra tilstøtende bod. Hulltaking er foretatt, uten å påvise unormale forhold. Det ble ikke avdekket tegn til skader. Målingene viste på befaringsdagen normale fuktverdier.

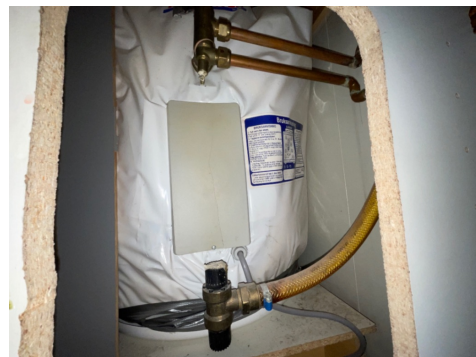
- Det er ikke behov for utbedringstiltak siden tanken fungerer i dag, men ut ifra alder kan skader plutselig oppstå på eldre tanker.

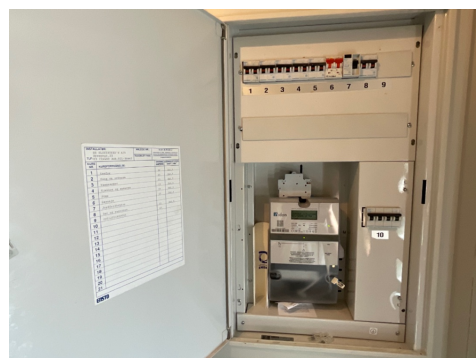
## ! TG 2 Elektrisk anlegg

2. Foreta en helhetsvurdering av det elektriske anlegget, dets alder, allmenne tilstand og fare for liv og helse. Bør det elektriske anlegget ha en utvidet el-kontroll?  
**Ja Det anbefales el-sjekk da det er mer enn 5 år siden forrige sjekk.**
