Sauvika 9, 6628 MEISINGSET

**Flott hytte med utsikt, jacuzzi og store uteplasser. Idyllisk beliggenhet i Sauvika på Meisingset.**

Befaringsdato: 08.07.2025

Rapportdato: 08.09.2025

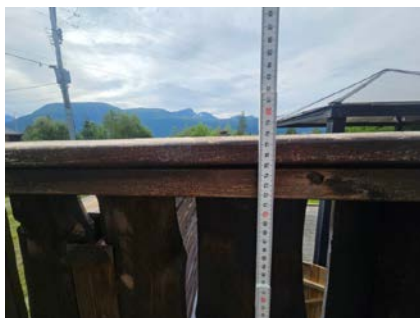
Rekkverk målt til ca.78cm.

- Det er ikke krav om utbedring av rekkverkshøyde opp til dagens forskriftskrav.

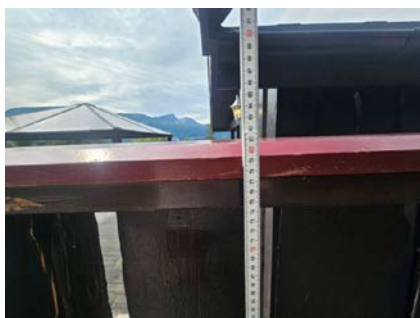
Rekkverk målt til ca.81cm.

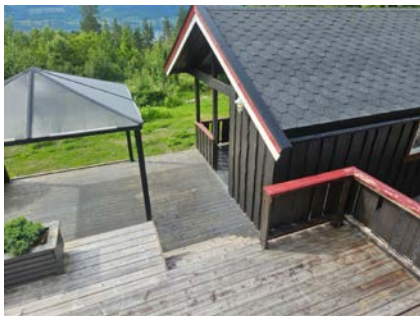
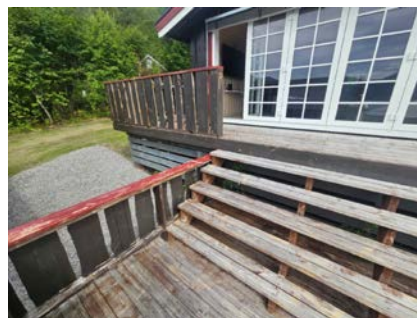
Rekkverk må monteres for å unngå potensielle personsaker.

**Kostnadsestimat: 10 000 - 50 000**

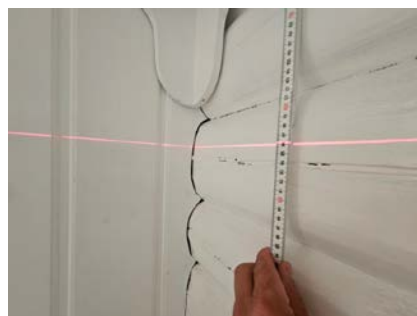
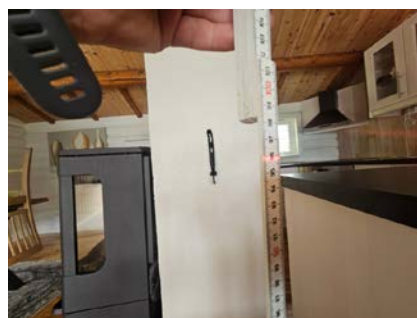
### TG 1 Etasjeskille/gulv mot grunn

Boligen er utført med etasjeskille av trevirke. Det er målt ca.5mm høydeforskjell på gulv i stue og kjøkken over en lengde på ca.2 m.

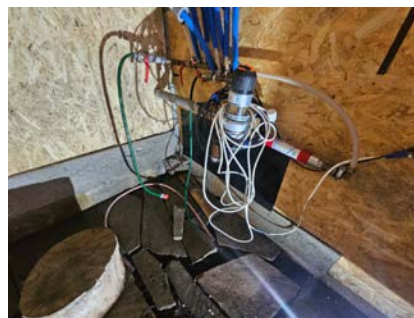
- Det er begrenset ventilering/luftgjennomstrømning i krypkjeller.
- Det er registrert forhøyete fuktverdier i rommet.

Det er maksimale forhold for mugg og soppvekster i rommet når ventilering ikke er varetatt.

- Bedre ventilering må etableres.

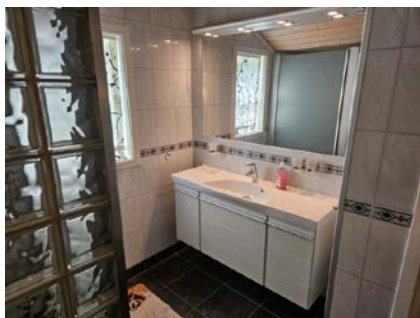
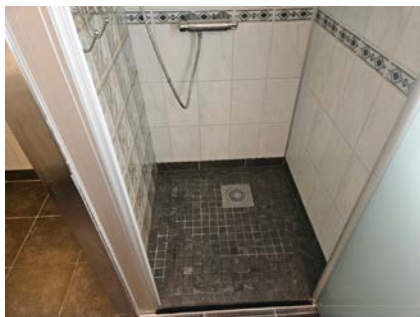
### ! TG 2 Overflater vegger og himling

- Dersom våtromsplatene ikke er montert fagmessig, kan dette medføre utettheter som øker risikoen for fuktinntrengning bak platene. Over tid kan dette føre til oppfukning av tilstøtende konstruksjoner, noe som kan resultere i råteskader, muggvekst og eventuelle lekkasjer.

- Det er mulighet for at det kan forekomme vannlekkasje på våtrommet hvor vann ikke vil gå til sluk.
- Det er påvist at noen fliser har bom (hulrom under).
- Det er påvist avvik i fallforhold til sluk i forhold til krav i forskrift på byggetidspunktet.

- Eventuelt lekkasjevann fra utstyr utenfor dusjsone vil ikke ha en naturlig vei til sluket. Dette kan føre til at vann samler seg på gulvet og potensielt renner ut av rommet eller trenger inn i konstruksjonen.
- Bom under flisene kan føre til løse eller sprukne fliser. Avviket gir derfor grunnlag for at overflaten overvåkes jevnlig. Skal konstruksjonen få TG 0 eller 1 må avviket utbedres.
- Ved eventuell lekkasje vil vann fra servant eller toalett vil vann stå høyt på gulvet før det renner ned i sluk eller ut på gangen, Sluket er tilnærmet lik høyde som sluket.

- Selv om bom eller hull i fliser ikke alltid er et umiddelbart problem, bør det overvåkes nøye før eventuell utvikling i sprekker i flisfuger e.l. oppstår. Dette må en foreta tiltak for, for å begrense utviklingen.
- Et bad med manglende/redusert fall til sluk blir mindre funksjonelt og sikkert for brukeren. Dette kan medføre stående vann på gulvet, vann som ikke ledes effektivt til sluket, økt risiko for at vann renner ut av rommet og redusert sklisikkerhet på gulvet.

- Overvåk konstruksjonen jevnlig. For å få tilstandsgrad 0 eller 1 må løsningen utbedres, men tidspunktet for når dette er nødvendig er vanskelig å si noe om.

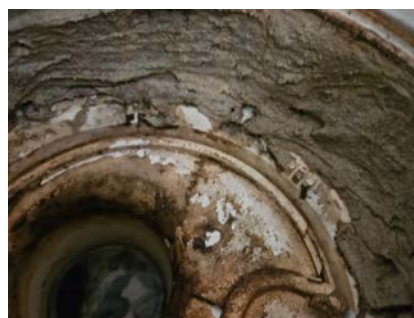
### TG 2 Sanitærutstyr og innredning

- Det er ikke påvist tilfredsstillende løsning for å synliggjøre lekkasje fra innebygget sistene.

- Uten dreneringsløsning/lekkasjesikring kan lekkasjer pågå over lang tid uten å bli oppdaget. Dette kan føre til omfattende fuktskader i omkringliggende byggematerialer.

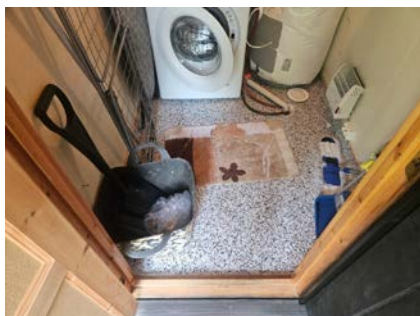
### TG 1 Overflater vegger og himling

- Det er påvist avvik i fallforhold til sluk i forhold til krav i forskrift på byggetidspunktet.

- Det er påvist mangelfull/feil utførelse rundt rørgjennomføringer e.l. som gir fare for fukt i konstruksjonen i våtsone.

Avviket gir grunnlag for at konstruksjonen overvåkes jevnlig. Som minste tiltak er dørterskelen hevet for å ivareta anbefalingen om en høyde forskjell fra topp terskel til topp sluk på minimum 25 mm. Skal konstruksjonen oppnå TG 0 eller TG 1 må avviket utbedres.

- Det må foretas lokale tiltak for å utbedre utettheter på våtrommet.
- Konsekvensen er at det kan oppstå fuktskader i konstruksjonen bak overflatematerialet. Vann kan trenge inn gjennom utette rørgjennomføringer og forårsake fuktskader ved fuktilførsel gjennom enten bruksvann eller lekkasjevann.

Ved terskel bør det fuges ved overgang terskel/vinylbelegg for å hindre at vann trenger inn bak.
