# Stadionvegen 19 4480 KVINESDAL

## Tilstandsrapport Eierskifte

| Rapportdato: | 31.10.2025 (Gyldig til 31.10.2026) |

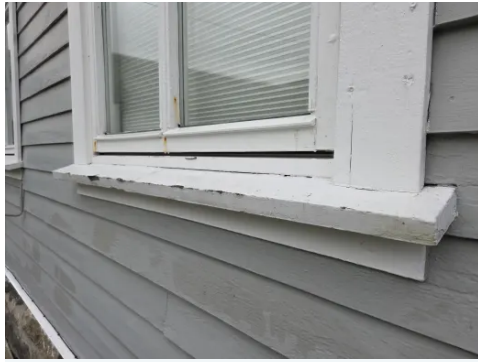
Oversiktsbilde av vindu og omramming.

Generelt er vinduer i OK stand, men værslitte og soltørkede karmen finnes.  
Vedlikehold må påregnes på alle vinduer.  
Noe råteskader på enkelte vannbord.  
Det er registrert en del kondens på innsiden av vindu i 2.etg, trolig på grunn av at ventil i rommet var stengt.  
Hoveddør mangler beslag under dør.

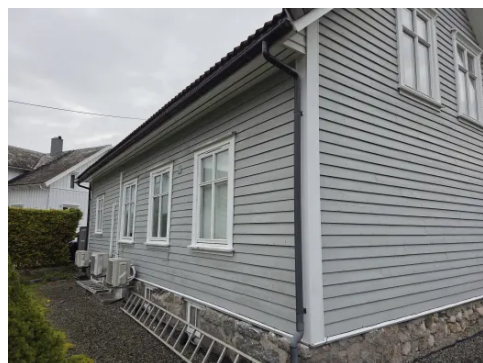
Oversiktsbilde av kledning.

| Er det påvist skjevheter/riss/sprekker/setninger? | Ja |
| Er det påvist fuktskade/sopp/råte eller slitt overflate? | Ja |
