Tilstandsrapport

Enebolig

Skjørtvedtveien 13, 1850 MYSEN

Befaringsdato: 13.12.2024

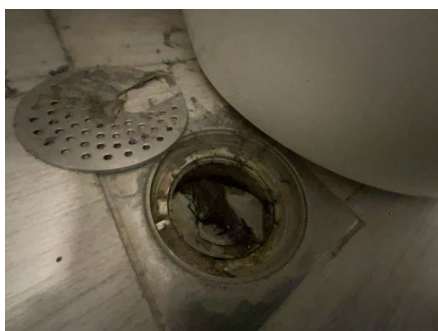
UNDERETASJE > BAD

📍 TG 1 Sanitærutstyr og innredning

- Mangelen på dokumentasjon skaper usikkerhet rundt våtrommets utførelse og om det er i samsvar med gjeldende forskrifter, særlig når det gjelder fuksikring. Det er ikke behov for utbedring på nåværende tidspunkt, da det ikke er påvist skader eller feil.
