Tinngata 54, 3660 RJUKAN

**Byens beste beliggenhet? Trivelig,
eldre enebolig rett ved
Tveito-parken med flott hage og
usjenert**

Befaringsdato: 30.04.2024 Rapportdato: 18.05.2024 Oppdragsnr.: 19974-1420 Referansenummer: RF1434

Autorisert foretak: Din Taksering AS

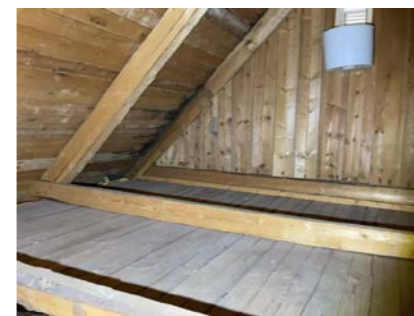
Det er isolert helt opp mot undertak.

Noe kondensmerker i undertak.

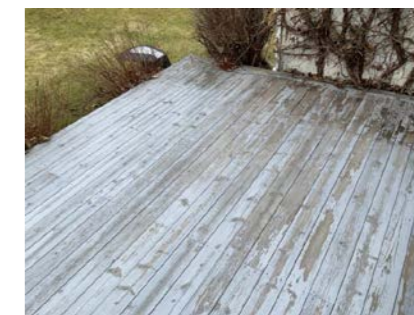
Det er en plating i tre i forbindelse med stuen. Det er ikke mulig å sjekke konstruksjonen, siden den ligger på bakkenivå. Det er behov for overflatebehandling av terrassebord.

Overflatebehandling på terrasse flasser.

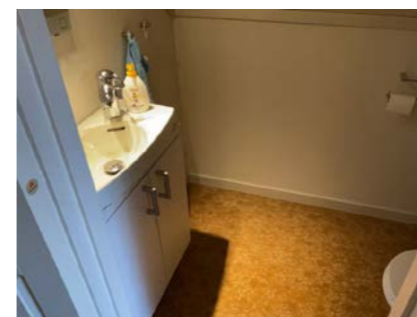
I andre etasje er det et lite toalettrom som ikke er målverdig areal. Det er mindre enn 60cm bredde i 1,9m høyde. Det er belegg på gulv, malt tapet på vegg og himlingsplater i tak. Det er 50 cm med porselensvask og toalett. Det er montert panelovn. Det er elektrisk vifte, men det er ikke tilluft til rommet.

Toalettrom med toalett og vask.
