# Tilstandsrapport

Boligbygg med flere boenheter

Svalevegen 8 , 2209 KONGSVINGER

Befaringsdato: 20.02.2026

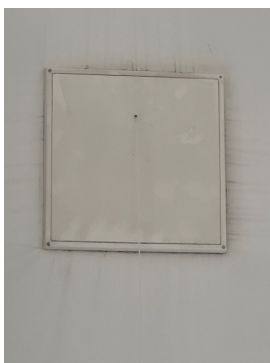
## ! TG 1 Ventilasjon

Ventilasjon gjennom veggventiler og vinduer som kan åpnes. Felles avtrekksanlegg via luftepipe på bad og kjøkken.

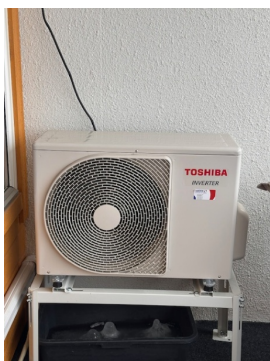
## ! TG 0 Andre VVS-installasjoner

Luft til luft varmepumpe fra 2025.

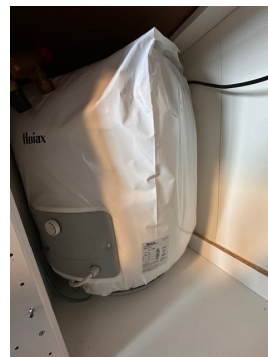
## ! TG 1 Varmtvannstank

120 l varmtvannsbereder, plassert i kjøkkenbenk.

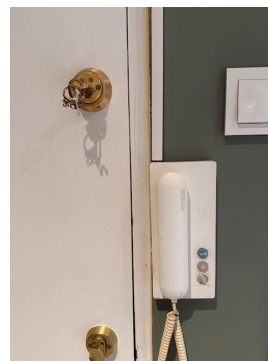
## ! TG 1 Andre installasjoner

Leiligheten har elektrisk varmekabler i gulv på bad. Porttelefon til felles inngangsdør.
