Tilstandsrapport

Garasjeuthus anneks til bolig

Kaigata 32, 8624 MO I RANA

Befaringsdato: 15.04.2024

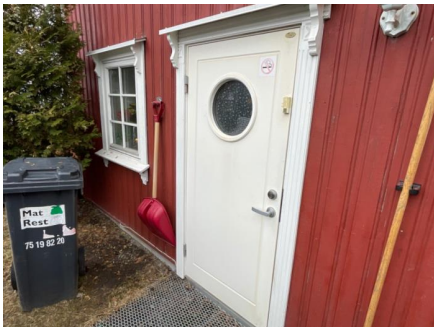
TG 1 Dører

Bygningen har hvitmalt PVC hovedytterdør med rundt glassfelt.

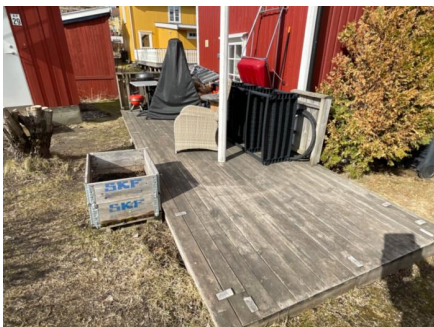
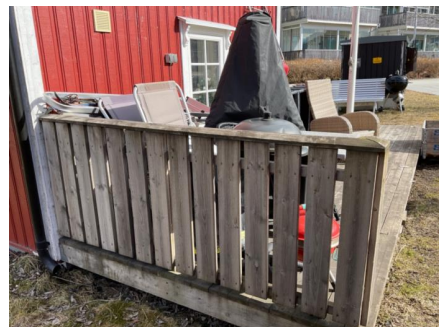
TG 1 Balkonger, terrasser og rom under balkonger

Markterrasse mot vest på ca 13 m² utført i trekonstruksjoner, impregneret konstruksjonsmateriale. Tekket med impregnerte terrassebord. Rekkverk på enden mot nord, høyde ca 91 cm. Naturlig vedlikehold som oljing av dekke etc. kan påregnes.

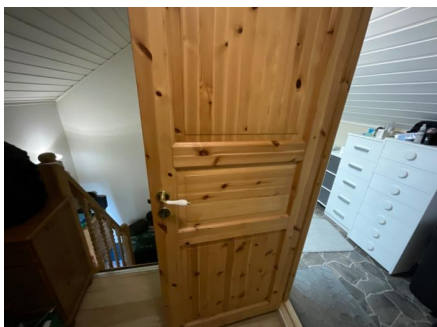
Innvendig har boligen furu fyllingsdører.

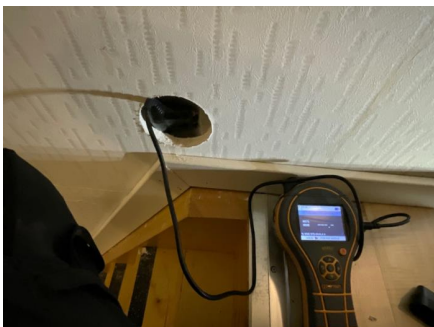
Tilliggende konstruksjoner våtrom

Hulltaking er foretatt uten å påvise unormale forhold. Hulltaking er foretatt i trappegang mot bad. Fuktkvotemåling (vekt%) i konstruksjonen ble målt til 0.

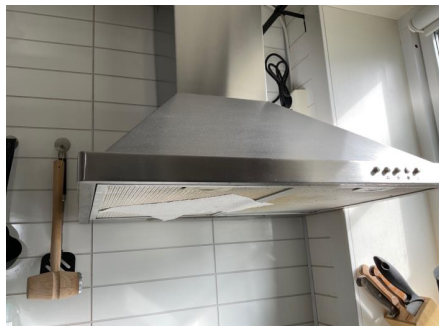
TG 1 Avtrekk

Det er kjøkkenventilator med avtrekk ut.

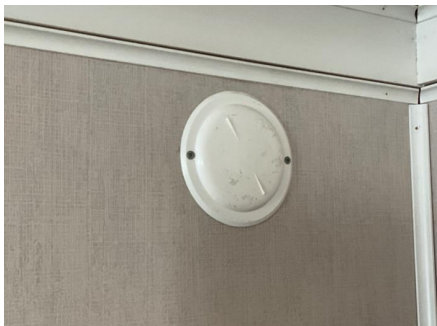
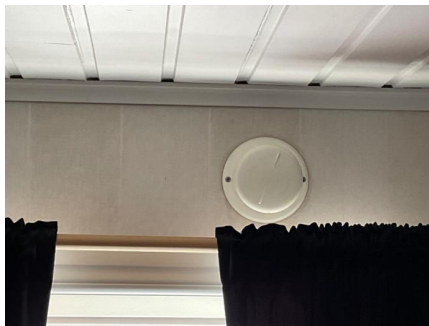
TG 1 Ventilasjon

Boligen har naturlig ventilasjon via ventil i vegg på stue og soverom. Periodisk avtrekk fra kjøkkenventilator og avtrekk på badet.

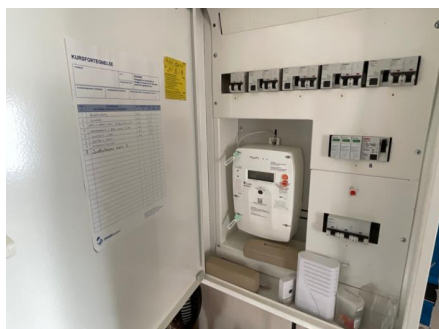
Generell kommentar

Anlegget ble kontrollert 02.08.2021 og det ble påvist mindre alvorlige feil i det elektriske anlegget. Kontakt megler for mer informasjon og kopi av tilsynsrapport og eventuelle utbedringer. Det er ikke vurdert kostnader for utbedringer i denne rapport.

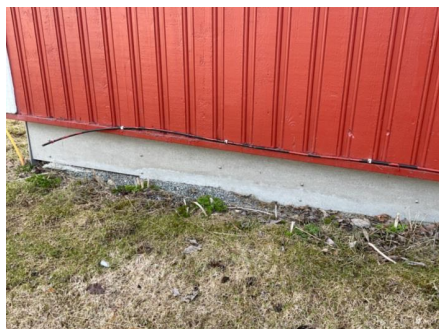
TG 1 Grunnmur og fundamenter

Bygningen har støpt betongbankett rundt hele, ca 20x20 cm, og har helstøpt betongplate. Grunnmur er kledd med Steni plater.
