Kaigata 32, 8624 MO I RANA

# Mo I Rana`s mest sjarmerende og kanskje minste eiendom.

Befaringsdato: 15.04.2024

Rapportdato: 19.04.2024

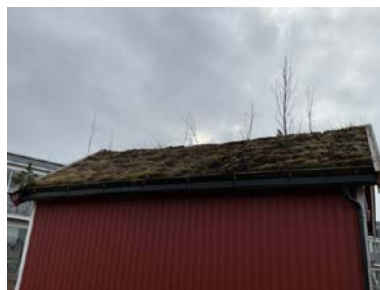
### TO 2 Nedløp og beslag

Renner og nedløp i lakkert metall. Trenger ikke adkomst for feier siden det ikke er fyringsanlegg/pipe på huset.

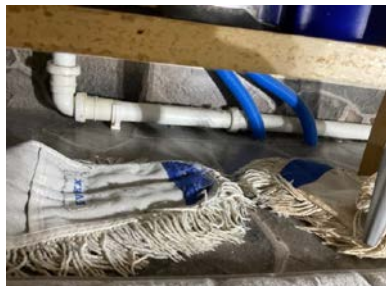
## LOFT > BAD

### Sluk, membran og tettesjikt

- Tilgang til sluk må bedres både for inspeksjon og rengjøring.
