# Tilstandsrapport

Fritidsbolig

Vatnemellom 7, 1798 AREMARK

Befaringsdato: 21.05.2025

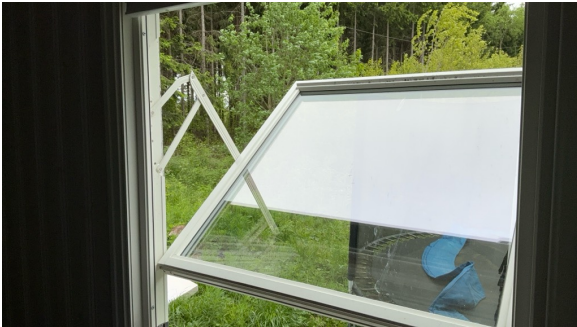
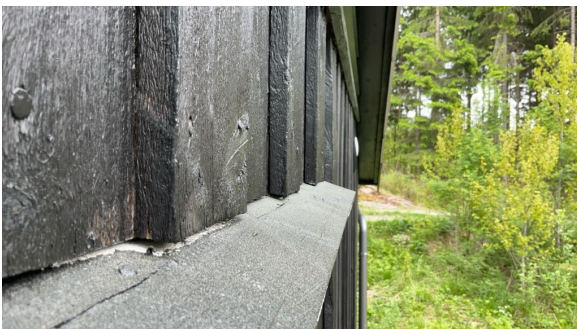
## Vindu på bad

Karmene i vindu er slitt og det er sprekker i treverket.

Det må påregnes at vindu må skiftes ut.

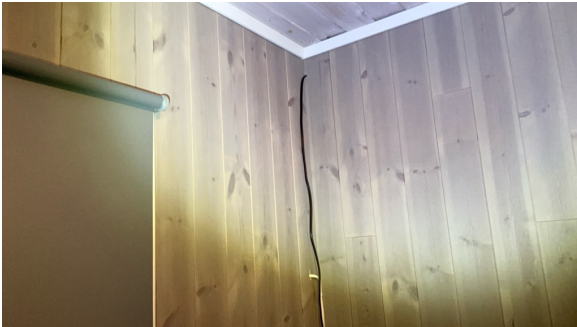
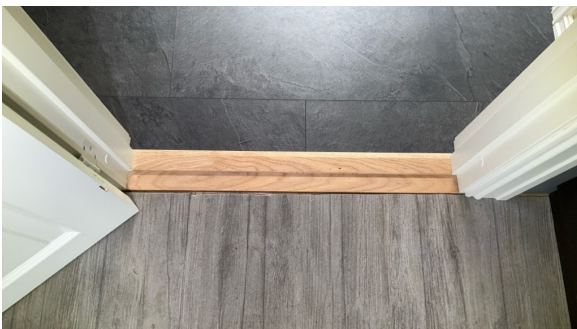
## TG 2 Etasjeskille/gulv mot grunn

Det ble utført fuktundersøkelser fra undersiden og det ga ikke indikasjon på fukt på befæringsdato.

- For å få tilstandsgrad 0 eller 1 må høydeforskjeller rettes opp. Ytterligere undersøkelser må foretas for å få kartlagt omfanget for utbedring.

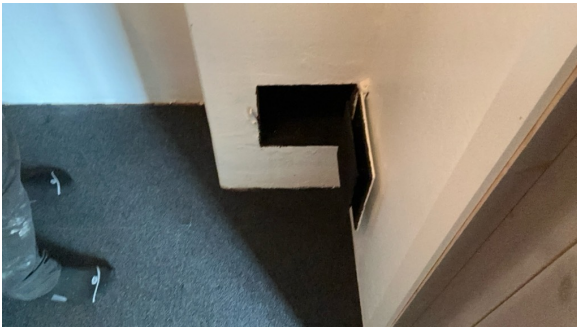
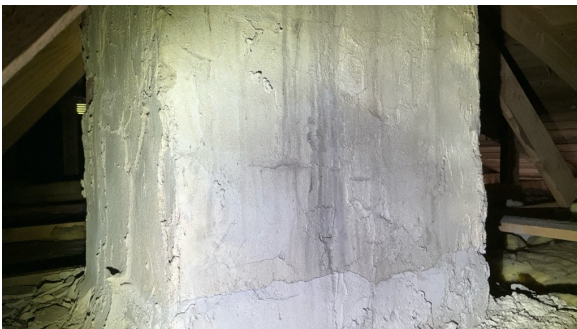
## TG 2 Kryp kjeller

Bygningen har krypkjeller/kryperom under trebjelkelag og stubbegulv.

Overvåke og vedlikeholde.

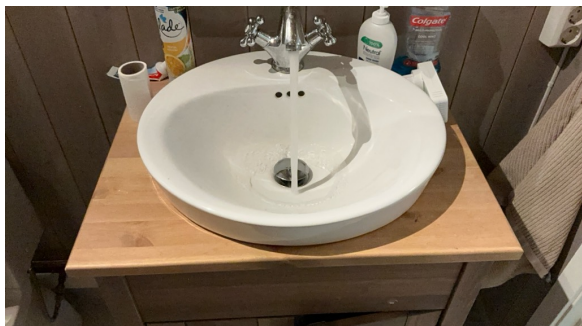
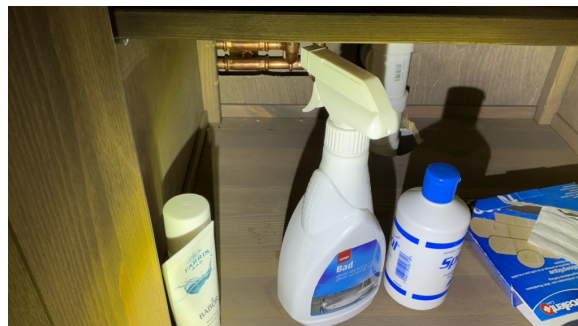
### Ventilasjon

- Over tid kan manglende tilluftsventilering resultere i mugg- og soppdannelse, spesielt på steder som ikke får god nok luftgjennomstrømning.
- Det bør etableres tilfredsstillende tilluft til våtrom f.eks. luftespalte ved dør e.l.

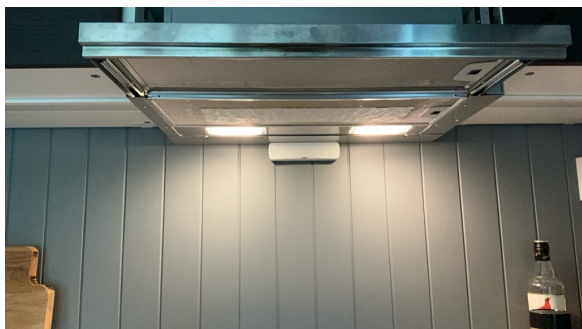
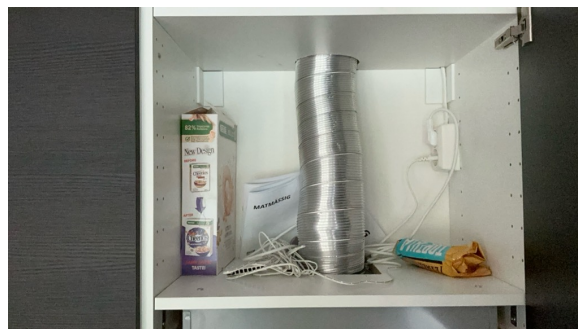
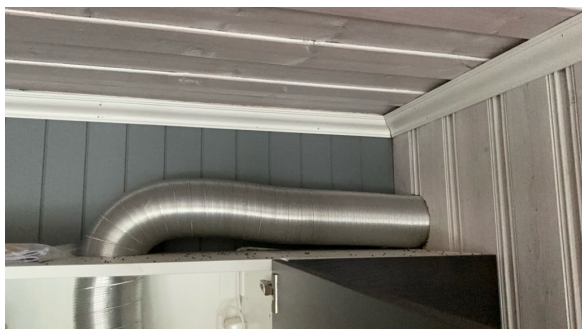
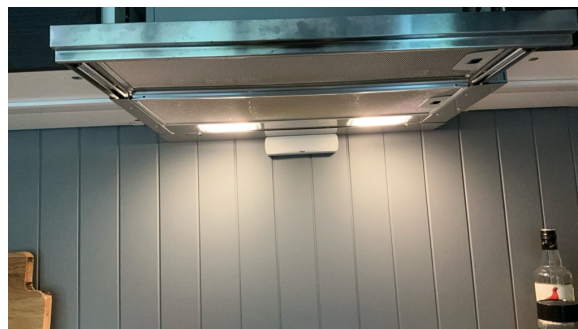
### TG 1 Avtrekk

Det er kjøkkenventilator med avtrekk ut.

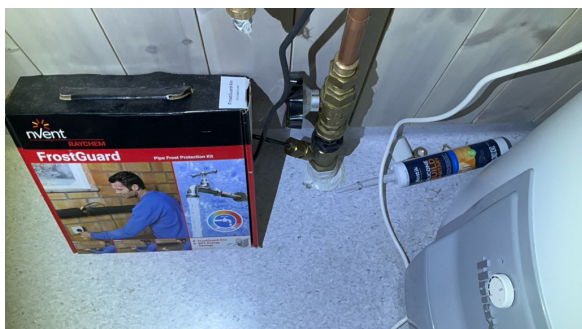
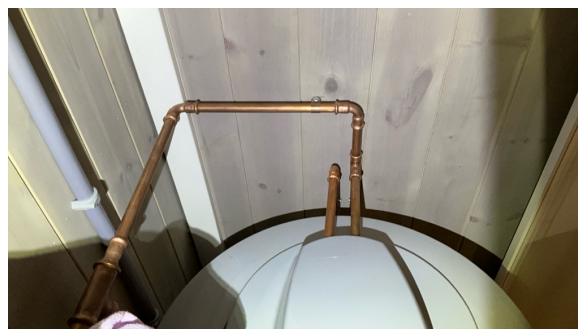
### TG 1 Vannledninger

Innvendige vannledninger er av kobber.

Stoppekran plassert på/i bad.

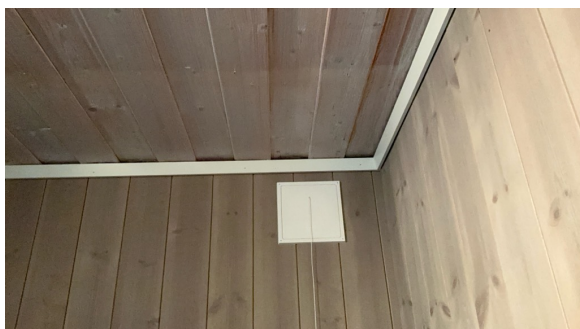
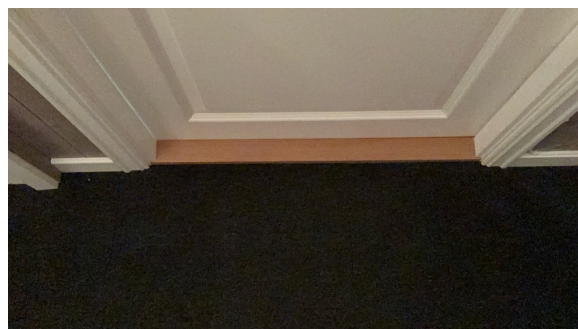
### TG 2 Avløpsrør

Det er avløpsrør av plast.

- Bedre ventilering må etableres.

Det bør etableres tilfredsstillende spalte for luftgjennomstrømning mellom rommene, f.eks spalte i dørbblad.

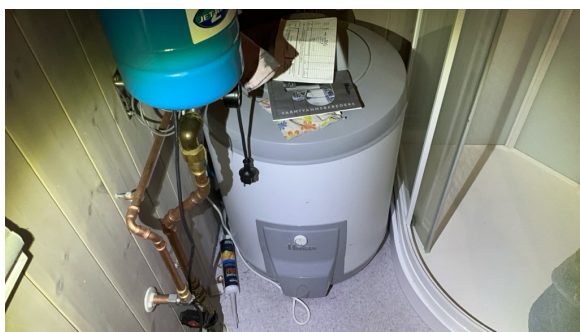
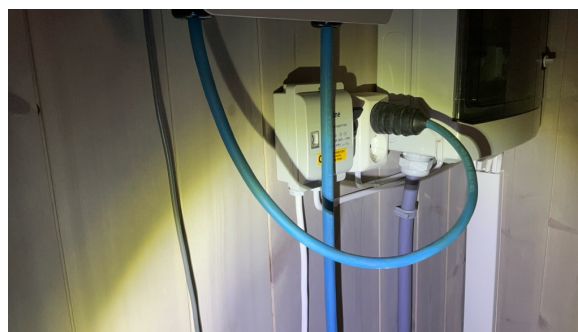
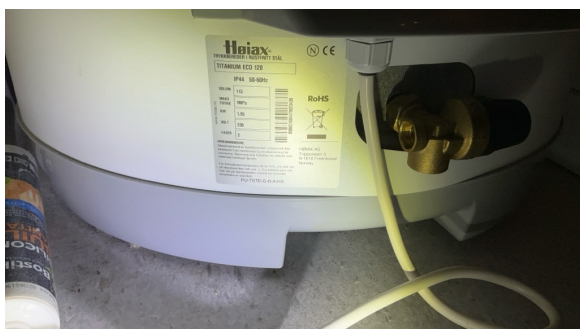
## TG 1 Varmtvannstank

Varmtvannstanken er på 113 liter.

Årstall: 2020

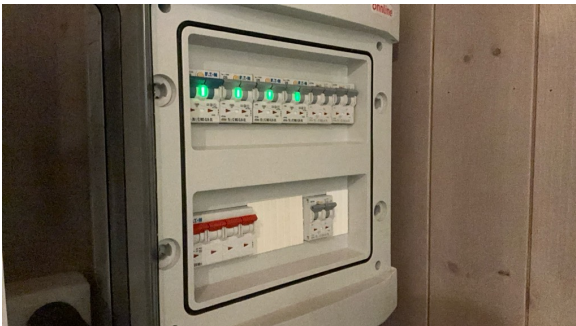
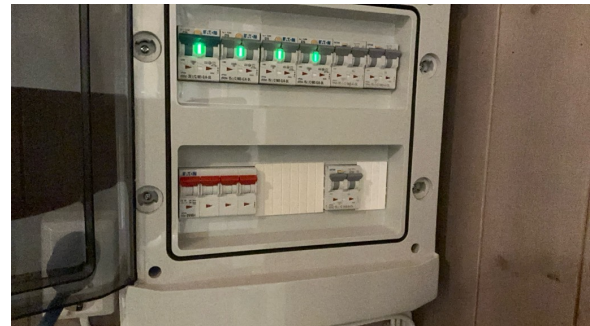
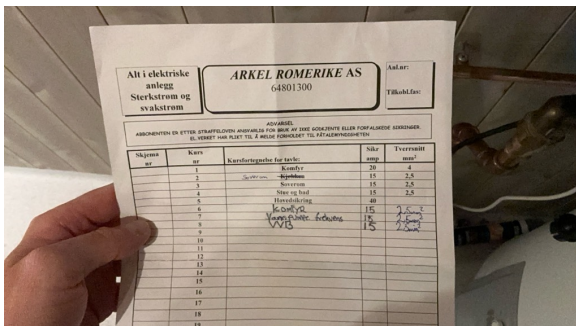
## TG 2 Elektrisk anlegg

Anlegget er kun visuelt besiktiget. EL. anlegget er ikke videre vurdert da dette ikke er takstingeniørens kompetanseområde. Det anbefales alltid eltakst ved tvil om funksjonalitet og kapasitet.

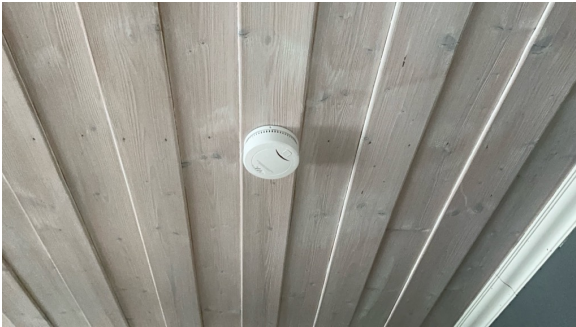
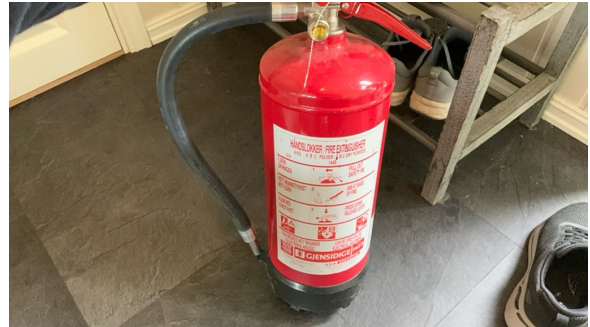
## TG 0 Branntekniske forhold

- Er det mangler for brannslukningsutstyr i boligen iht. forskriftskrav på søknadstidspunktet, men minst Byggeforskrift 1985?  
Nei
- Er det skader på brannslukkingsutstyr eller er apparatet eldre enn 10 år?  
Nei
- Er det mangler på røykvarsler i boligen iht. forskriftskrav på søknadstidspunktet, men minst Byggeforskrift 1985?  
Nei
- Er det skader på røykvarslere?  
Nei

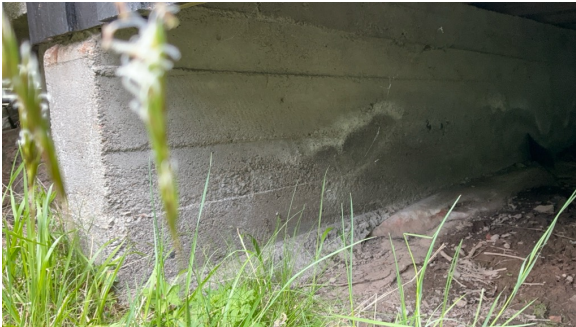
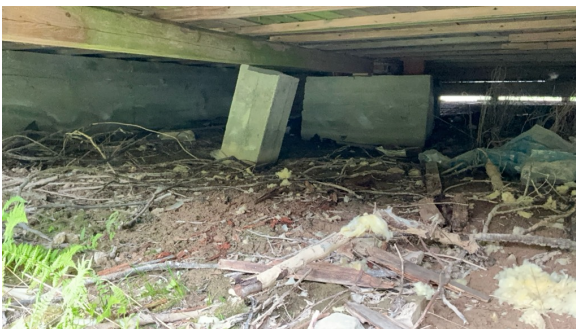
### TG 2 Fuktsikring og drenering

Alder, utførelse og tilstand på drenering/fuktsikring er ukjent.
