Vatnemellom 7, 1798 AREMARK

**Øymarksjøen - Flott hytte med strandlinje og brygge. Påkostet og moderne. Koselig anneks. Vei, vann og strøm.**

# Tilstandsrapport

Befaringsdato: 21.05.2025

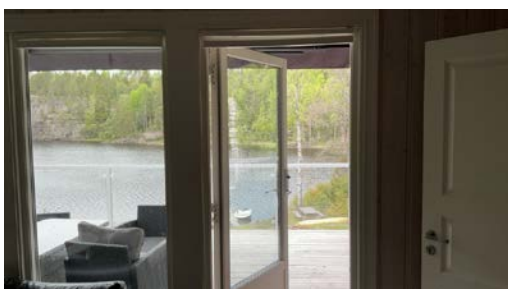
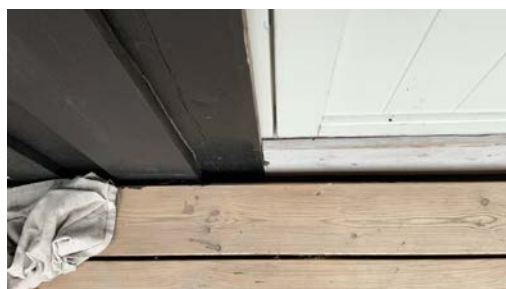
## TG 2 Dører

Manglende terskelbeslag, noe som gir økt risiko for fukt inntrengning til innenforliggende konstruksjoner.

Montere beslag.

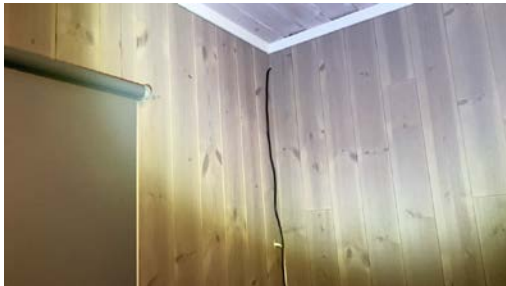
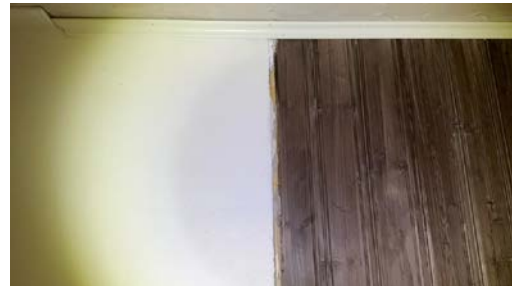
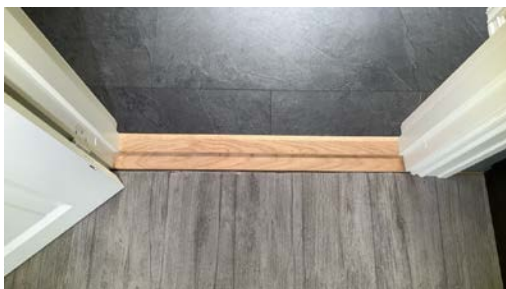
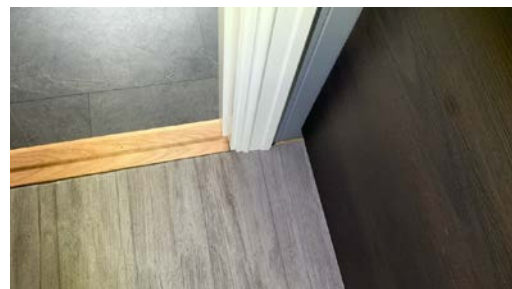
## TG 2 Etasjeskille/gulv mot grunn

- Det er målt høydeforskjell på mellom 15-30 mm gjennom hele rommet. Tilstandsgrad 2 gis med bakgrunn i standardens krav til godkjente måleavvik.
- Målt høydeforskjell på mellom 10 - 20 mm innenfor en lengde på 2 meter. Tilstandsgrad 2 gis med bakgrunn i standardens krav til godkjente måleavvik.

Selger opplyser at det tidligere har vært fukt fra pipe som kom ned i etasjeskille ved pipe på soverom

Det ble utført fuktundersøkelser fra undersiden og det ga ikke indikasjon på fukt på befæringsdato.

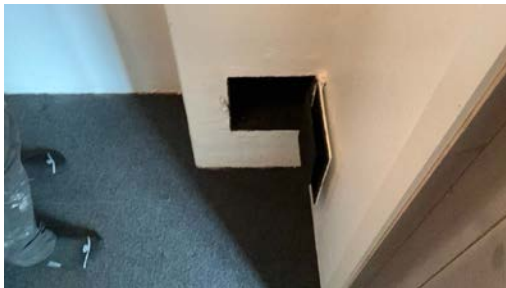
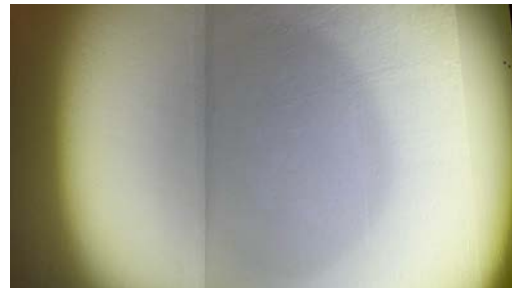
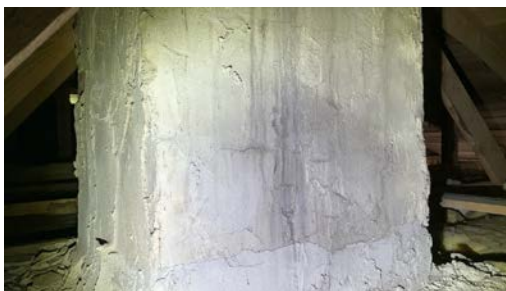
## TG 2 Kryp kjeller

- Det er manglende fuktsperre på bakken.

Trebjelkelag mot krypkjelleren er en risikokonstruksjon som erfaringsmessig kan ha hyppige skadefrekvenser.

Fukten kan komme fra terrenget slik at grunnmur og grunnen står fuktige. Herfra fordampes så vannet og fukter ned resten av krypkjelleren/kryprommet.

- Fuktsperre på bakken bør etableres.

Overvåke og vedlikeholde.

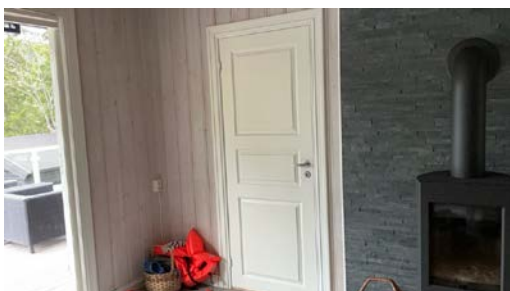
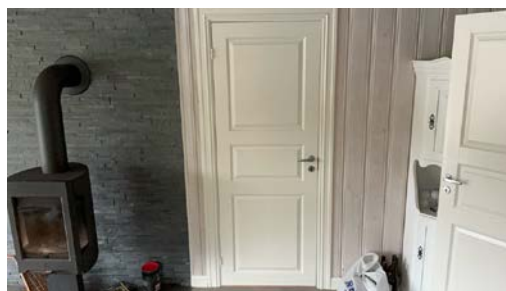
## TG 2 Mus

Mus ekskrementer innvendig i huset.

Ytterligere undersøkelse og utbedringer.

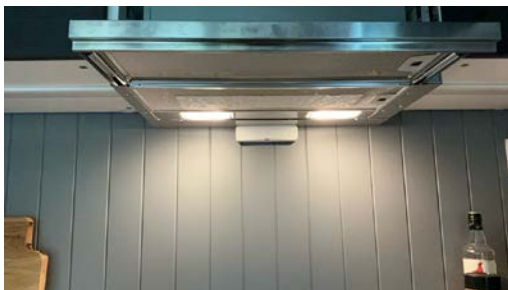
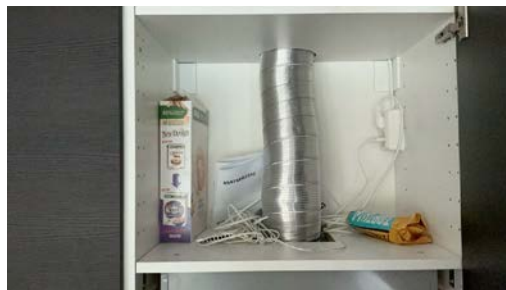
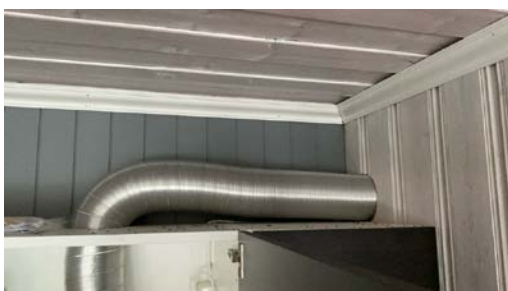
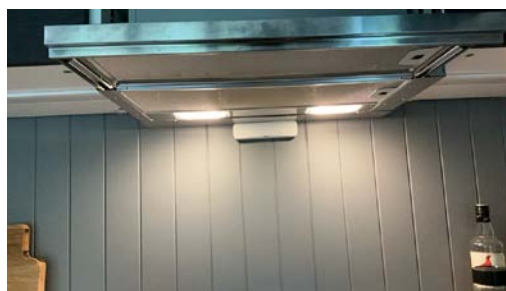
### 1 TG 1 Avtrekk

Det er kjøkkenventilator med avtrekk ut.

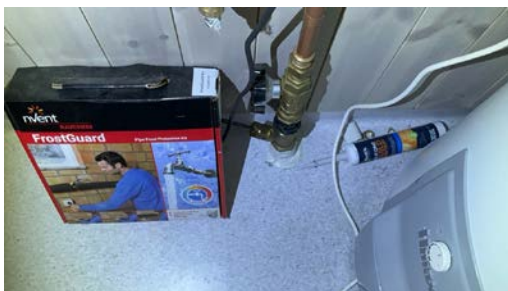
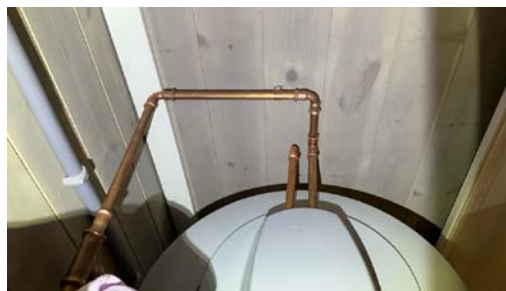
### 1 TG 1 Vannledninger

Innvendige vannledninger er av kobber.

Stoppekran plassert på/i bad.

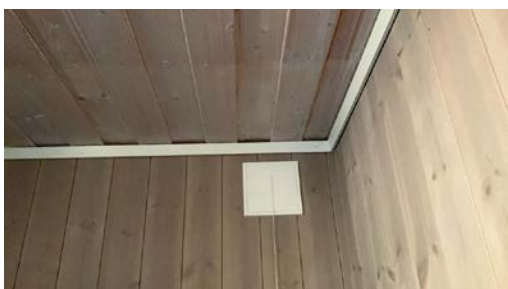
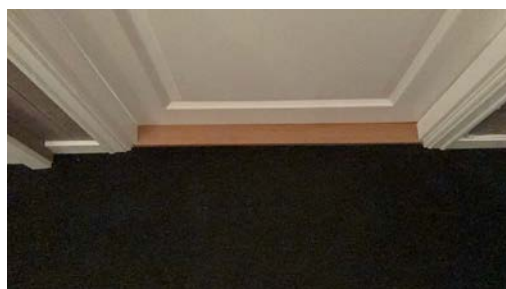
- Bedre ventilering må etableres.

Det bør etableres tilfredsstillende spalte for luftgjennomstrømning mellom rommene, f.eks spalte i dørblad.

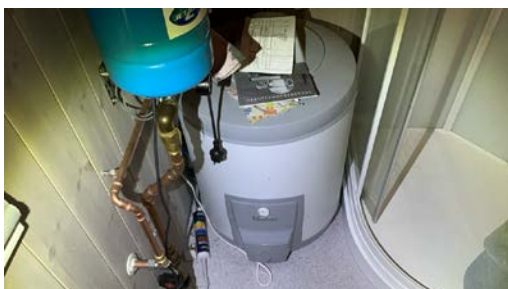
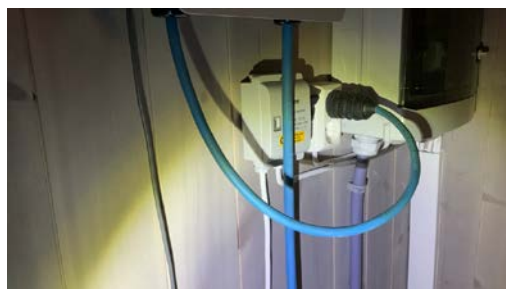
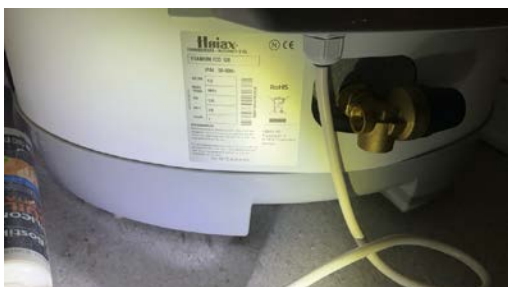
## TG 1 Varmtvannstank

Varmtvannstanken er på 113 liter.

Årstall: 2020

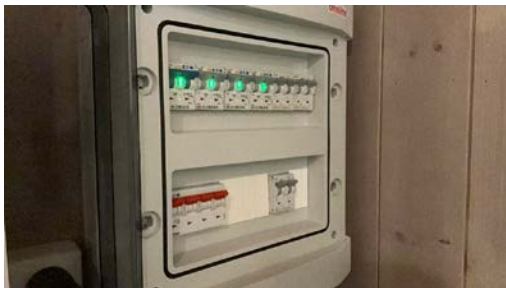
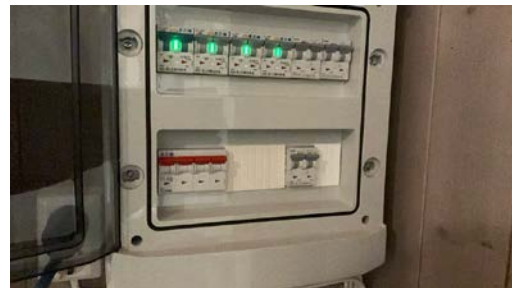
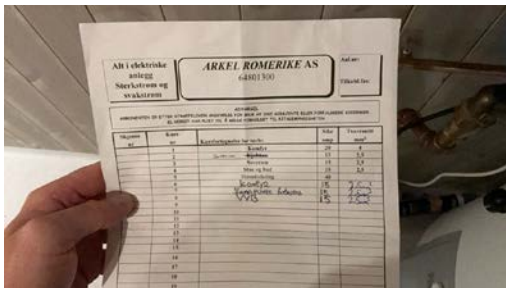
## TG 2 Elektrisk anlegg

Anlegget er kun visuelt besiktiget. EL. anlegget er ikke videre vurdert da dette ikke er takstingeniørens kompetanseområde. Det anbefales alltid eltakst ved tvil om funksjonalitet og kapasitet.

Kostnadsestimat: Under 10 000

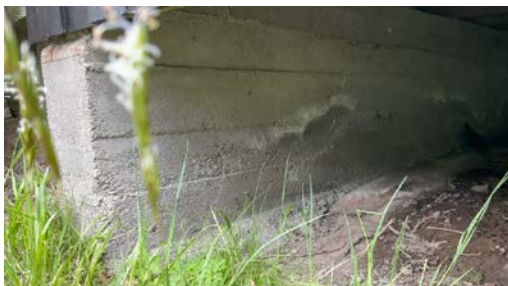
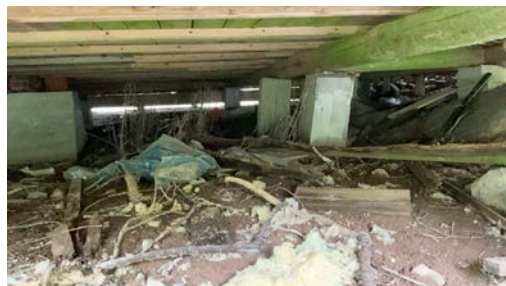
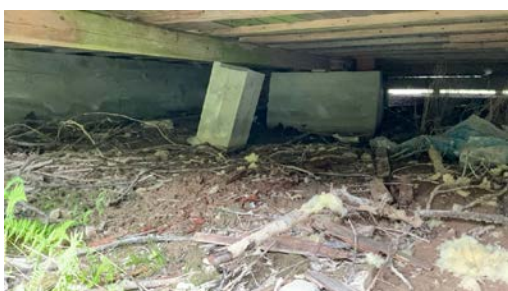
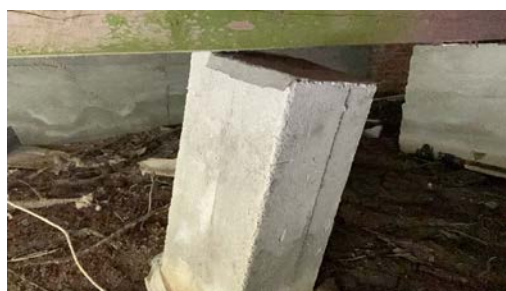
Kostnadsestimatet er kun satt for den lokale utbedringen av TG3 avviket som i dette tilfellet gjelder store skjevheter, ikke eventuelle følge tiltak som kan følge med og heller ikke eventuelle andre TG2 avvik som er nevnt under denne konstruksjonen

**Kostnadsestimat: 10 000 - 50 000**

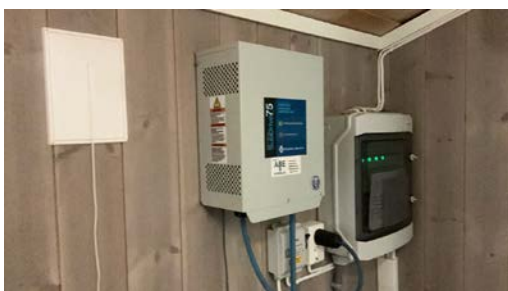
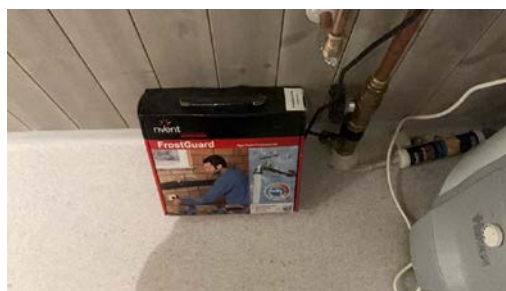
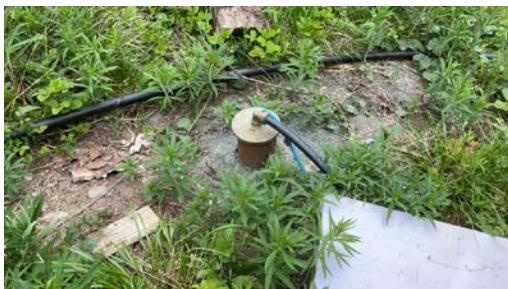
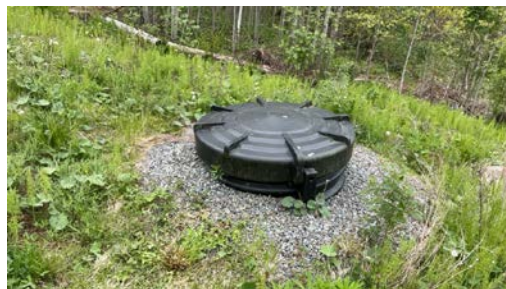
Kostnadsestimatet er kun satt for den lokale utbedringen av TG3 avviket som i dette tilfellet gjelder lokalt motfall, ikke eventuelle følge tiltak som kan følge med og heller ikke eventuelle andre TG2 avvik som er nevnt under denne konstruksjonen

- Innhent dokumentasjon, om mulig.
- Vannkvalitet må dokumenteres
