# Tilstandsrapport

Fritidsbolig

Hjeltelia 161, 5600 NORHEIMSUND

# gnr. 25, bnr. 134

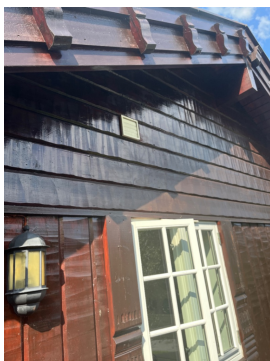
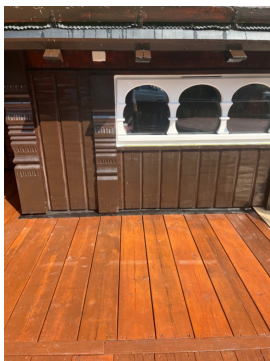
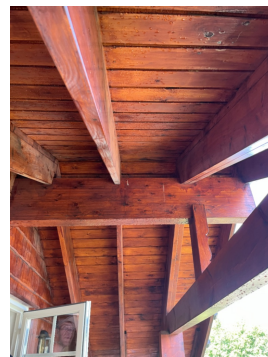
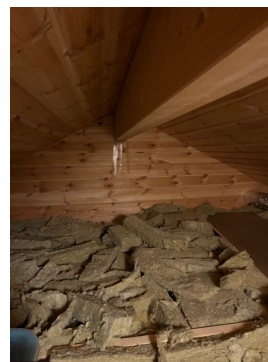
Det er tømmer konstruksjon fra byggeår med stavlaft og bindingsverk. Vegger er kledd med liggende og stående trekledning. Kledning fremstår i tråd med alder og er kontrollert for utførelse og mulige avvik.

**Vurdering av avvik:**

Jevnlig tilsyn anbefales, vedlikehold må påregnes

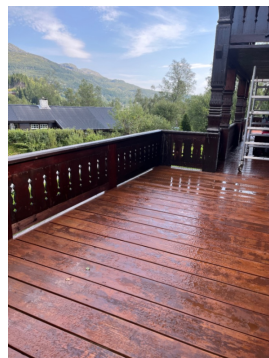
Stor terrasse i trekonstruksjon med utgang fra stue.  
Det er kontrollert for generell slitasje, sikring og andre avvik.

- Det er avvik:

Det må påregnes lokale tiltak og oppgradering på sikt.

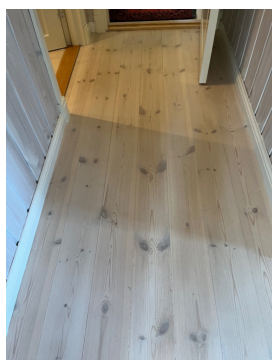
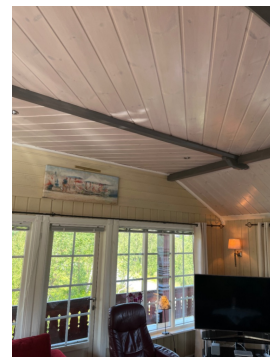
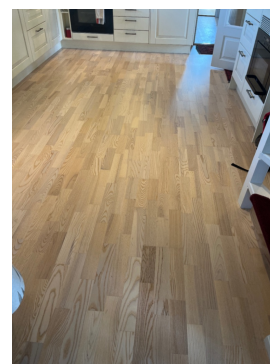
### ! TG 1 Overflater

Innvendige gulv med fliser, furu og parkett fra byggeår.  
Innvendige vegger og himling med behandlet trepanel.  
Det er kontrollert for knirk og svikt og visuelt for fuktskjolder og skader.  
Innvendige overflater fremstår i god stand.

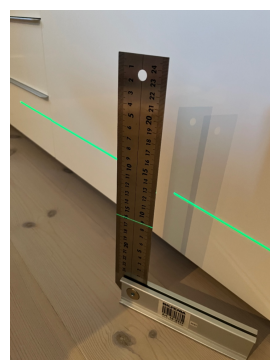
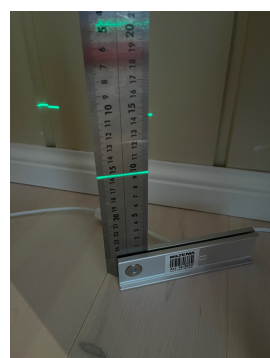
### ! TG 1 Etasjeskille/gulv mot grunn

Gulv mot grunn i betong og etasjeskille i trebjelkelag fra byggeår er kontrollert for horisontalt avvik målt med laser.  
Resultatet tilfredsstillende dagens krav til avvik.

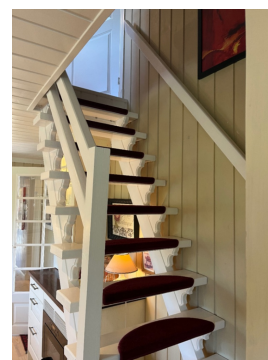
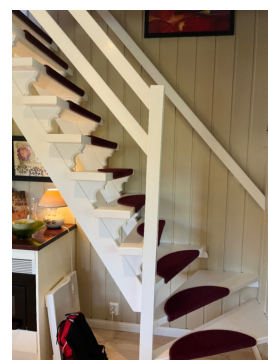
## ! TG IU Innvendige trapper

Innvendig trapp til hems er testet og kontrollert.

Er en velfungerende loftstrapp med tilstrekkelig bredde, men vurderes ikke opp mot dagens krav til trapper.

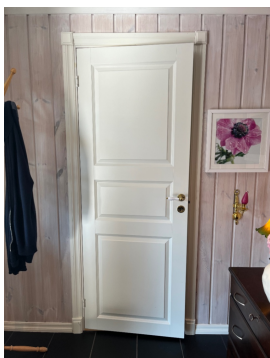
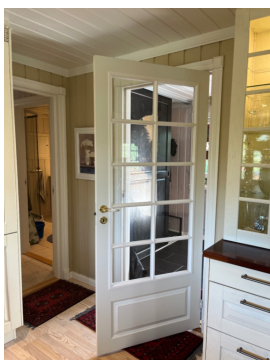
## ! TG 1 Innvendige dører

Malte fyllingsdører med og uten glassfelt.  
Overflater er undersøkt og åpne/lukke mekanisme sjekket.  
Innvendige dører er godt vedlikeholdt.

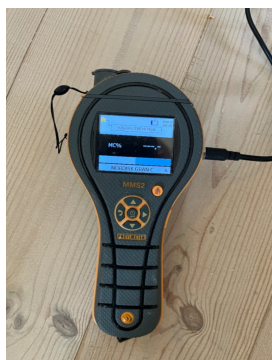
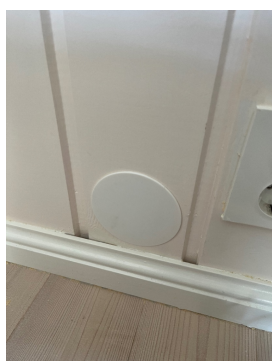
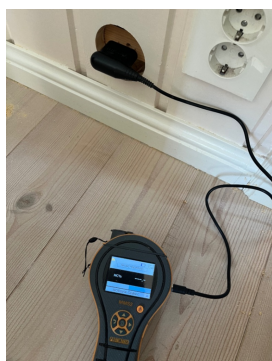
### ! TG 1 Tilliggende konstruksjoner våtrom

Det er foretatt hulltaking fra tilstøtende rom mot våtsone

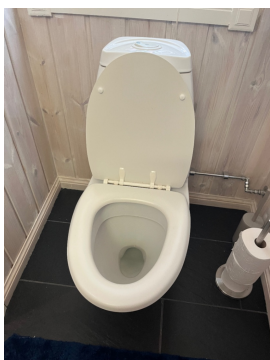
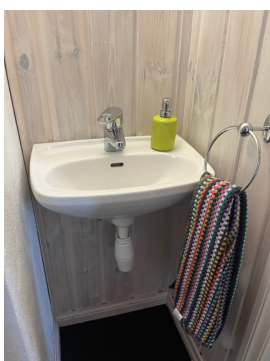
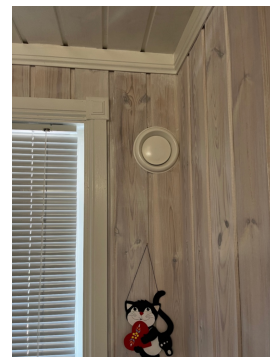
#### Vurdering av avvik:

- Det er avvik:

Må ses i sammenheng med ventilasjon

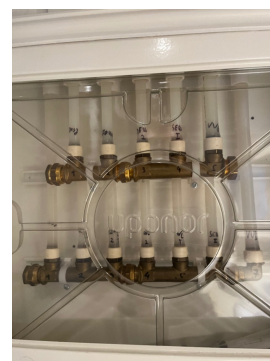
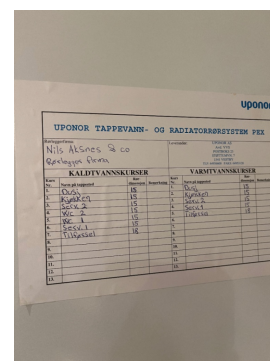
### ! TG 1 Vannledninger

Rør i rør med fordelerskap i teknisk rom

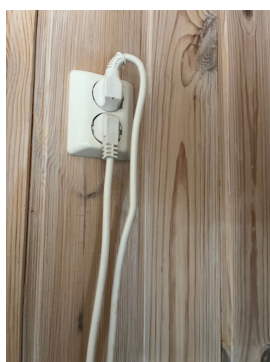
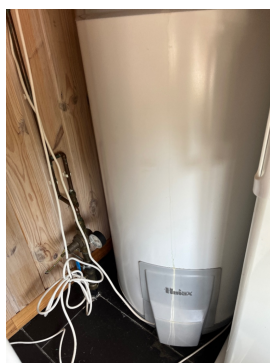
### Vurdering av avvik:

- Det bør etableres tilfredsstillende el-tilkobling etter gjeldende forskrift.
- Det bør etableres tilfredsstillende avrenning eller lekkasjesikring ved varmtvannstank.

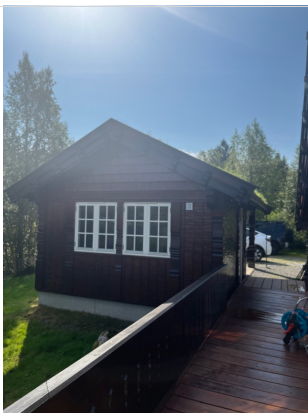
Anneks oppført i 2007 på støpt plate.  
Bindingsverk, fullisolert og kledd med stående og liggende trekledning.  
Taksperrer i takkonstruksjon og tak tekket med torv.

Bygget er ikke tilstandsvurdert ihht Forskrift til avhendingslova og NS3600. Dette er kun en enkel beskrivelse.
