Tilstandsrapport

Selveierleilighet

Parkveien 3 , 1940 BJØRKELANGEN

Befaringsdato: 17.03.2026

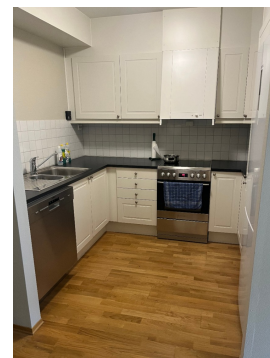
Kjøkkeninnredning med glatte fronter, laminert benkeplate med nedfelt vaske- og skyllekum, komfyr, oppvaskmaskin og kjøl- og fryseskap. Lekkasjestopper i benkeskap og komfyrvakt. Parkett på gulv og fliser på vegg over kjøkkenbenk. Ved fuktsøk ble det registrert normale verdier på utsatte steder.

Kjøkkeninnredning.

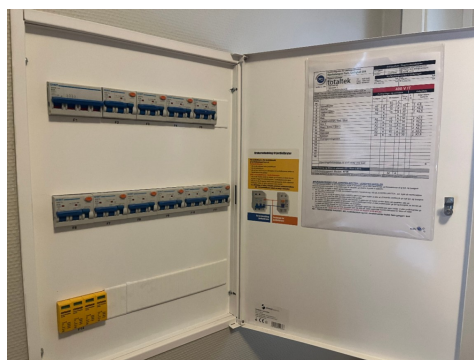
På grunnlag av fremvist dokumentasjon, tilstand og alder er det ikke behov for utvidet el-kontroll.
Det bemerkes at undertegnede takstmann ikke er fagmann innen elektro og kontrollen er forenklet og utelukkende på det som er synlig, det kan derfor være feil med anlegget som ikke er oppdaget.

Sikringskap.
