Tilstandsrapport

Boligbygg med flere boenheter

Skograndveien 42, 7200 KYRKSÆTERØRA

Befaringsdato: 24.03.2025

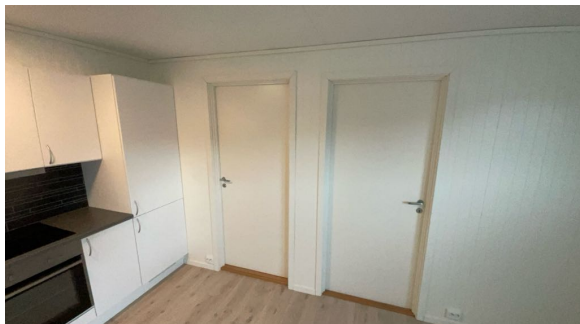
Dør til bad/vaskerom og soverom sett fra stue

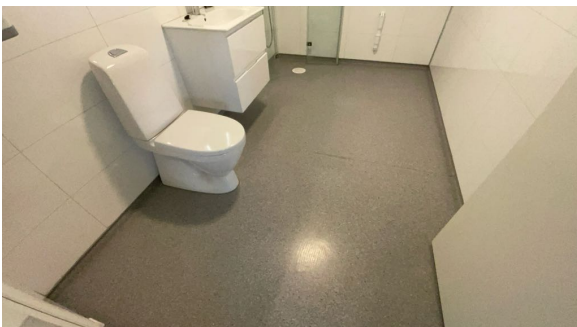
Oversikt

Gulvet har vinylbelegg. Rommet har elektriske varmekabler. Det er målt 30 mm høydeforskjell på gulv fra underkant dørterskel til topp slukrist.
