**Salgsobjekt:** Andelsleilighet  
**Eierform:** Andel  
**Byggeår:** 1918  
**BRA-i/BRA Total** 134/139 kvm  
**Tomtstr.:** 54563 kvm  
**Soverom:** 2  
**Antall rom:** 3  
**Gnr./bnr.** Gnr. 128, bnr. 48  
**Andelsnr.:** 17  
**Oppdragsnr.:** 1006260009

Rune Kristiansen Takst AS  
Ansgar Sørli's vei 35. Oppdrag: 25120

## Oppsummering av avvik

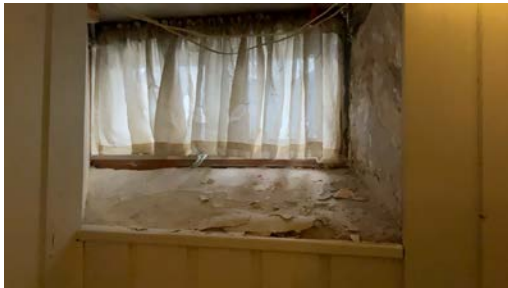
Kjeller: De gamle vinduene har brukslitasje. Det er registrert en del avflassing på murt utforing på vindu i wc. Det må her påregnes oppgradering.

Avflassing på vindusutforing i wc, kjeller.

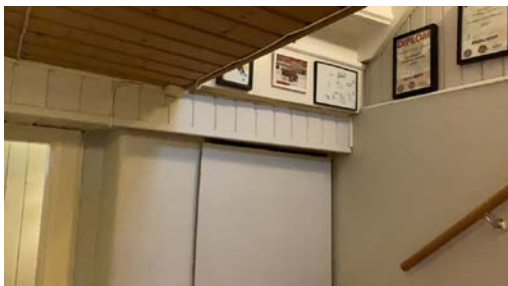
Kjeller: Lav høyde fra gulv og opp til tak, i nedre del av trapp.

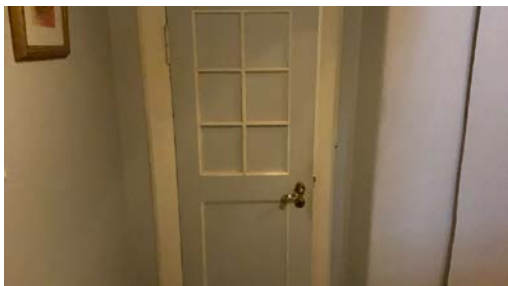
Dørene er i hovedsak eldre dører fra byggeåret. Disse har brukslitasje og vurderes til TG-2.

Konsekvens: Forholdet er av kosmetisk betydning, ig hva som skal gjøres av tiltak må vurderes av ny eier.

Eldre/originale innerdører med brukslitasje

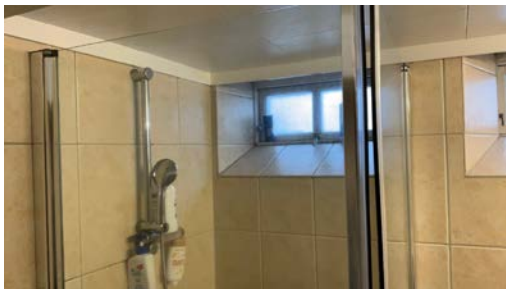
Vindu er plassert i dusjen. Det kan føre til fuktskade på vinduet, hvis det får mye vannsøl. Tg-2.

Vindu plassert i dusjsone

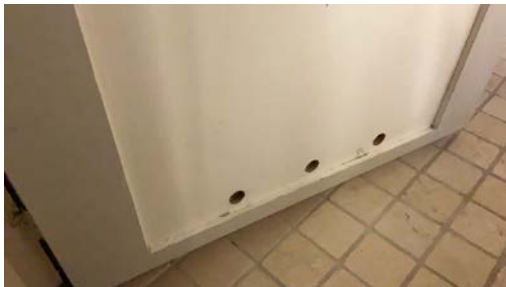
Hull i dør til bad i kjeller.
