Kleppelundvegen 62, 4350 KLEPPE

**Sentrumsnær selveierleilighet -  
Garasje - 2 soverom**

# Tilstandsrapport

# gnr. 1, bnr. 1425, snr. 3

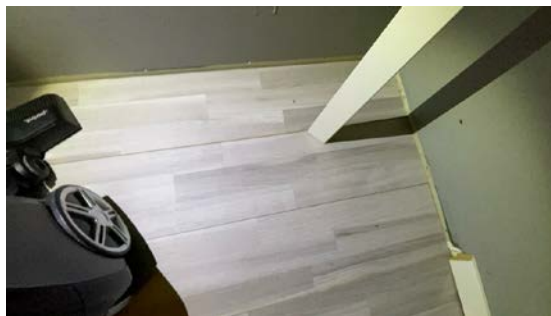
Det er påvist andre avvik:. Gliper i laminatskjøter i soverom.

Gliper i enkelte laminatskjøter i soverom, samt noe manglende listverk.

For å oppnå TG1 må gliper i laminatgulv utbedres samt resterende gulvlist monteres.

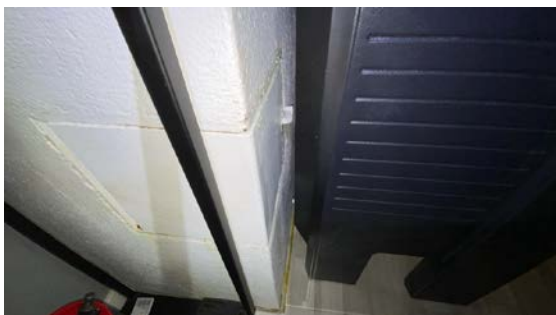
Ovn står foran feieluke slik at den ikke kan åpnes.

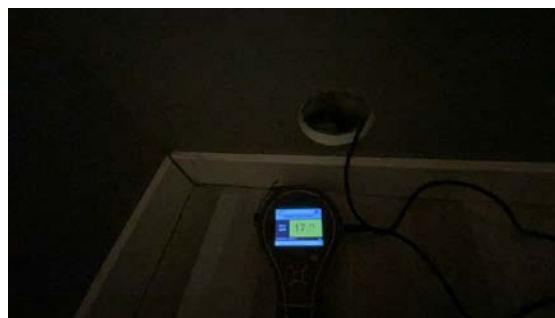
Det er påvist andre avvik:. Det er avdekket litt forhøyede fuktverdier i trevirke i påforet vegg mot grunnmur. Måling viser 17,9 vektprosent fukt i trevirke, som er over grenseverdi for tørt trevirke ved 17%, men under anbefalt grenseverdi for fukt ved 20%. Det er ikke avdekket synlige tegn som tilsier fuktinntrenging fra grunn. (Eks. synlige vannskjolder eller skader.)

Det ble ved hulltaking målt 17,9 vektprosent i trevirke, da like over grenseverdi for tørt trevirke ved 17%.

Forholdet bør holdes under tilsyn. Det anbefales ikke å plassere varme isolerende møbler mot vegg som går mot grunnmur da en øker temperaturforskjellen og faren for utvikling.

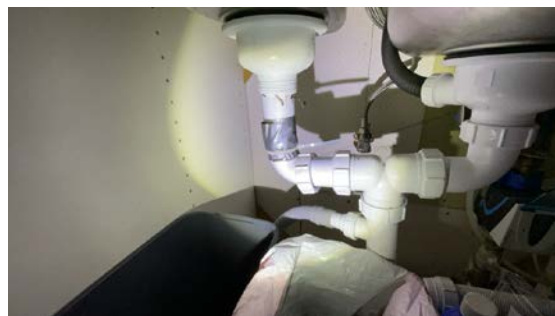
Avløpsrør under vask mangler muffe/overgang og er provisorisk teipet.

For å oppnå TG1 må fronter utbedres samt avløpsrør skjøtes på riktig måte.
