# Tilstandsrapport

Rekkehus (andel)

Skolegata 14 E, 8624 MO I RANA

Befaringsdato: 26.02.2025

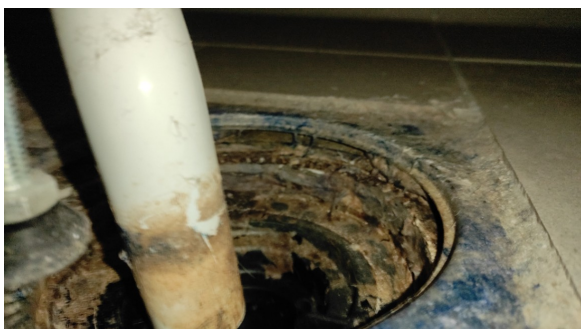
## 1. ETASJE > BAD

### TG 2 Sanitærutstyr og innredning

- Det er ikke påvist tilfredsstillende løsning for å synliggjøre lekkasje fra innebygget sisterner.

Toalettet fungerer med dagens løsning, men det bør etableres dreneringsløsning slik at eventuelt lekkasjevann fra sisternen blir synliggjort ute i våtrommet.
