Tilstandsrapport

Rekkehus (andel)

Skolegata 14 E, 8624 MO I RANA

Befaringsdato: 26.02.2025

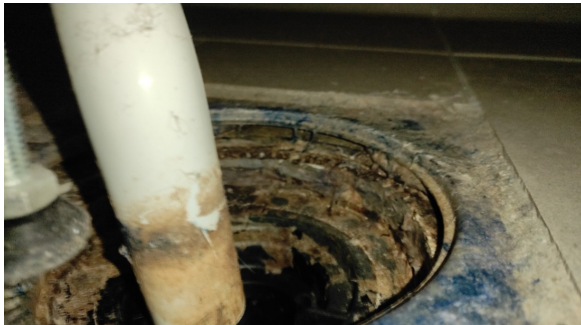
1. ETASJE > BAD

TG 2 Sanitærutstyr og innredning

- Det er ikke påvist tilfredsstillende løsning for å synliggjøre lekkasje fra innebygget sisterner.

Toalettet fungerer med dagens løsning, men det bør etableres dreneringsløsning slik at eventuelt lekkasjevann fra sisternen blir synliggjort ute i våtrommet.

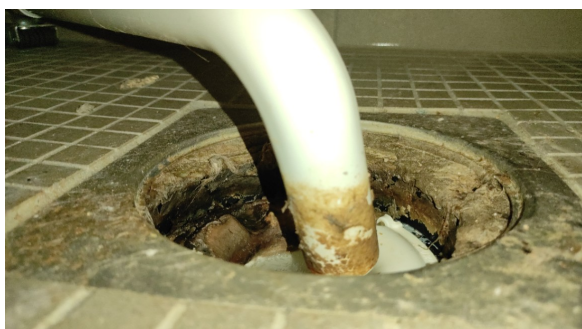
3. ETASJE > BAD

TG2 Sanitærutstyr og innredning

- Det er ikke påvist tilfredsstillende løsning for å synliggjøre lekkasje fra innebygget sistene.

Toalettet fungerer med dagens løsning, men det bør etableres dreneringsløsning slik at eventuelt lekkasjevann fra sisternen blir synliggjort ute i våtrommet.
