Trysilknuts fjellsenter 8, 2430 JORDET

**Gjennomført og lettstelt  
familiehytte med god planløsning.  
4 sov (9 sengepl). Isolert uthus m/  
varme i gulv. Solrik tomt**

| Tilstandsrapport ..... | 37 |

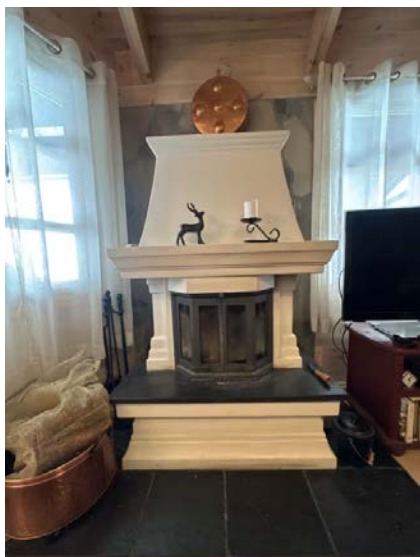
Viser ildsted i stue.

Det registreres sprekk mellom vegg og ildsted.  
Anbefaler ytterligere undersøkelser.

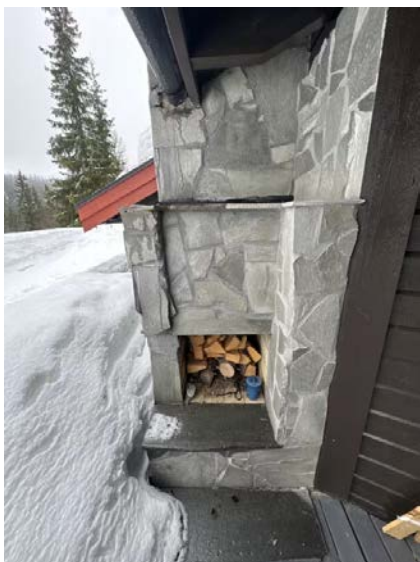
Det registreres sprekker/ riss i pipa utvendig ved naturstein.

Viser utvendig åpen peis.

Inspeksjon og vurdering av pipe over tak anbefales når forholdene gjør det mulig.

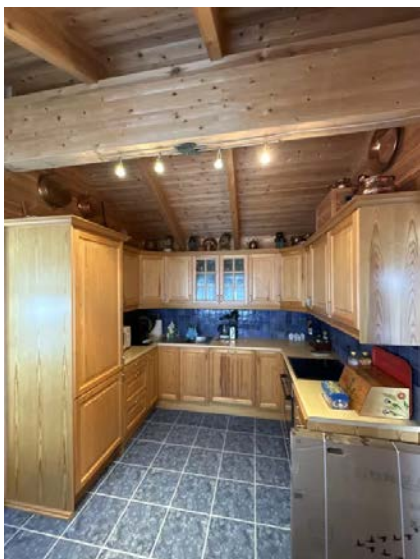
Viser kjøkkeninnredning og hvitevarer.

Innredningen vurderes å være i funksjonell tilfredsstillende stand og ingen symptom på fukt eller skader ble påvist i utsatte soner.

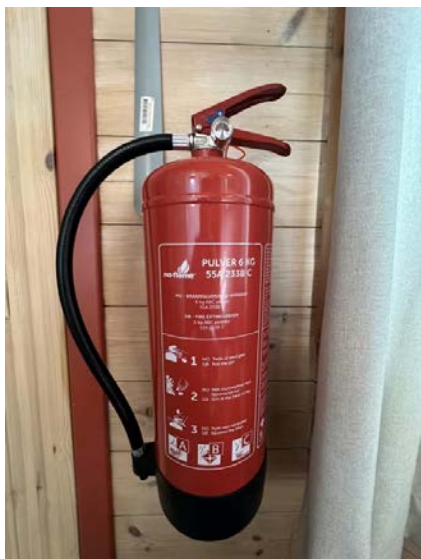
Viser brannslukningsapparat.

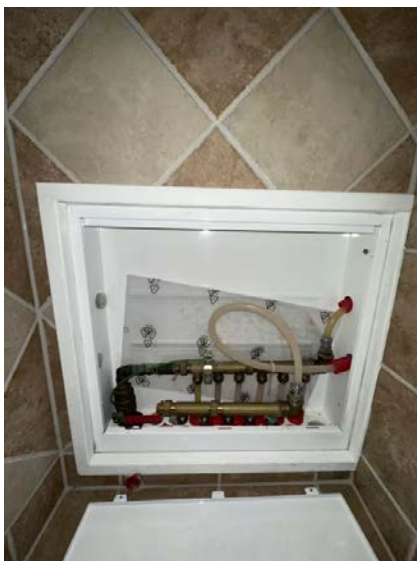
Vannrør med rør i rør system fra fordelerskap plassert på bad og frem til sanitærinstallasjoner på baderom, toalettrom og kjøkken. Hovedstoppekran og inntak i skap.

Ingen lekkasjer eller skader ble registrert, generelt anbefales regelmessig testing av hovedstoppekran for å kontrollere at den stenger ved en eventuell lekkasje.

Hovedstoppekran og rørkurser i fordelerskap anbefales merket for god oversikt.

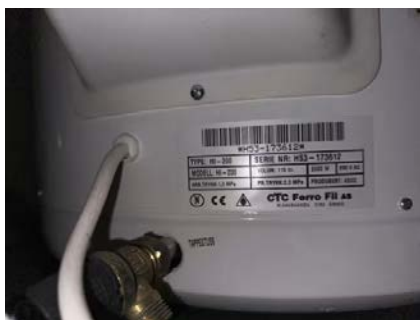
Berederen er over 20 år har usikker restlevetid.

Bereder tilkoblet skjoteledning.

Viser teknisk data på bereder.

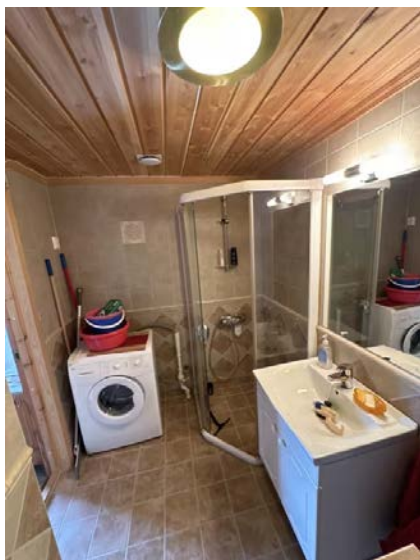
Viser bad og installasjoner.

Rørføringer gjennom gulv har ikke synlig membran / mansjetter over gulvet. Membran / tettesjikt bør være avsluttet minimum 25 mm over gulvoverflate rundt rørføringer. Dette er ikke etablert og gulvet kan være utsatt for lekkasjer.

Løsningen/utførelsen rundt rørgjennomføringer gir fare for fukt inn i konstruksjoner. Lokal utbedring må vurderes.

Det må etableres en løsning slik at lekkasjevann kan renne fritt til sluk.
