Selvikveien 79

4308 SANDNES

Tilstandsrapport

Eierskifte

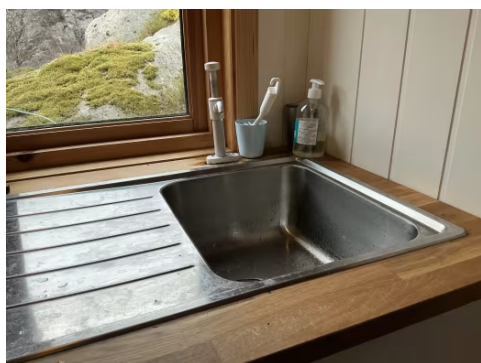
Enkel hybelkjøkken med normal slitasje.
Fukt-merker på benkeplate ved vannkran TG 2.

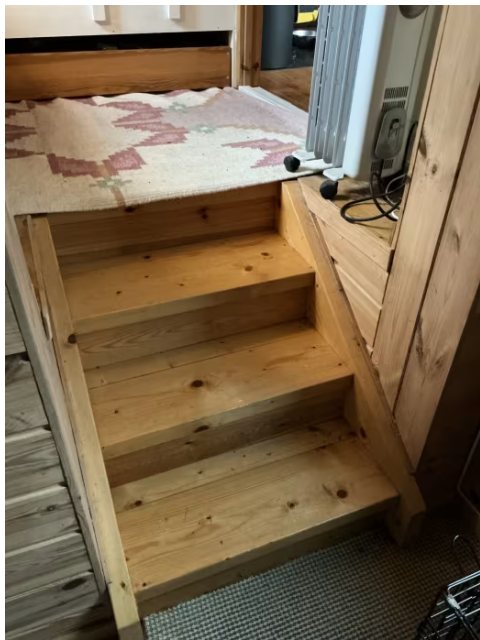
6.17 Trapp

Trapp med tette trinn bygget i trekonstruksjoner.

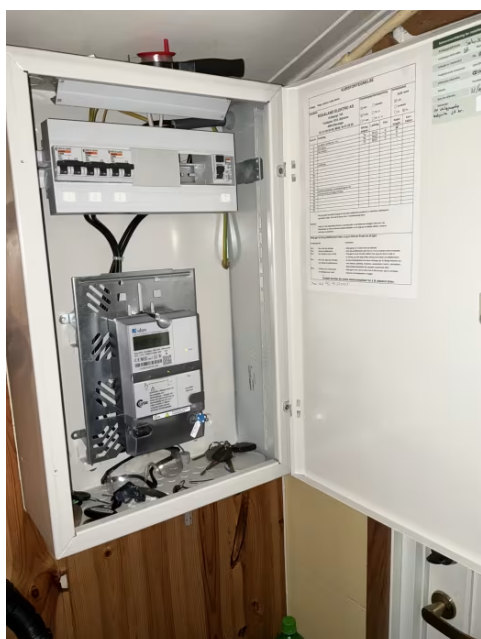
6.20 Elektrisk

Er det foretatt kontroll av det lokale el tilsyn i løpet av de siste 5 år	Nei
Type sikringer	Automatsikringer
Er det gjennomført arbeider etter opprinnelig byggeår?	Ja
Strøm er innlagt 1998/1999.	
Er det manglende samsvarserklæring på arbeider utført etter 01.01.1999?	Ja
Er det manglende kursfortegnelse?	Ikke undersøkt
Er det tegn på varmgang (termiske skader) på kabler, brytere, downlight, stikkontakter, og elektrisk utstyr?	Nei

Er kabler utilstrekkelig festet?	Ja
Er det tegn til at kabelinnføringer og hull i inntak og sikringsskap ikke er tette?	Ja
Spørsmål til eier: Løses sikringene ofte ut?	Nei
Spørsmål til eier: Har det vært brann, branntilløp eller varmgang i anlegget?	Nei
