Selvikveien 79, 4308 SANDNES

# Sjarmerende hytte på en liten høyde med fantastiske solforhold og nydelig sjøutsikt.

# Selvikveien 79 4308 SANDNES

## 6. Hovedrapport

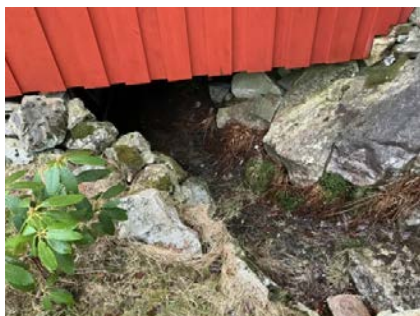
### 6.1 Drenering

Er bygningen utsatt for tilsig av overflatevann (terrengfall inn mot boligen)? Ja

Fall på terreng rundt boligen bør tilordnes slik at overflatevann renner bort fra boligen. Eventuelt lede-grøfter.

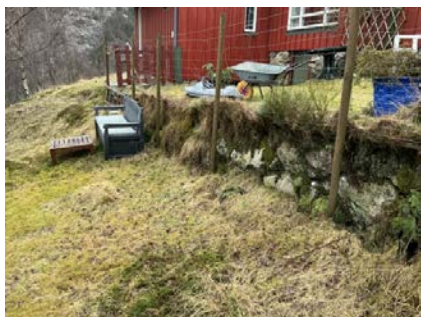
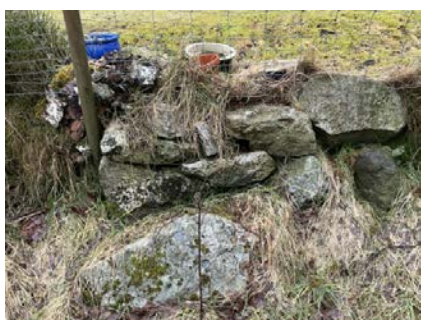
## 6.4 Støttemur

Støttemur oppført i naturstein.

For å avdekke tilstand må det foretas kontroll av forstøtningsmur over tid og eventuell utbedring foretas. På grunn av jordtrykk/tele-belastning må det påregnes skjevheter eller stener løsner. Lokal utbedring må påregnes.

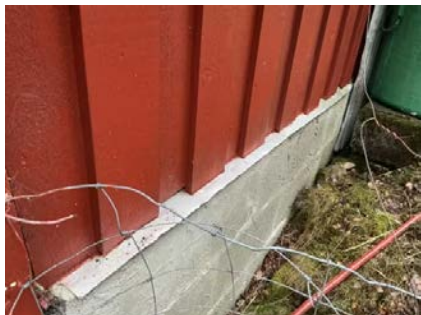
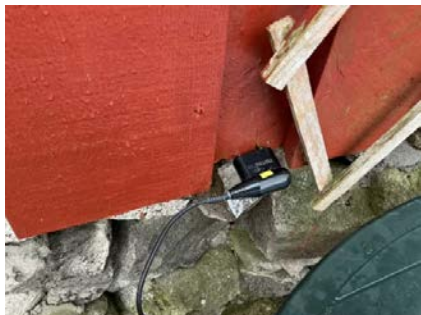
## 6.7 Yttervegger

TG 2 ytterkledning på grunn av blant annet. Det registreres sprekker i fasadene Spredt fukt/råteskade. Noen steder er det liten avstand mellom ytterkledning og konstruksjon. Lufting blir redusert vil gi redusert forventet brukstid på kledning. Det er ikke registrert bruk av musetetting mellom kledning og veggkonstruksjon.

Bytte av dårlig kledning må påregnes. Det anbefales å etablere muse-tetting bak hele kledning.

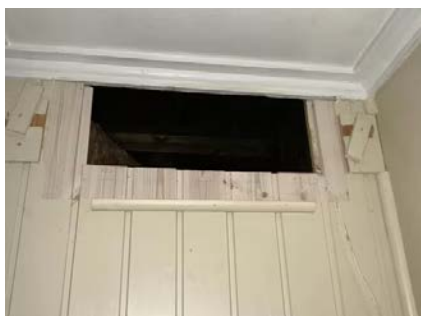
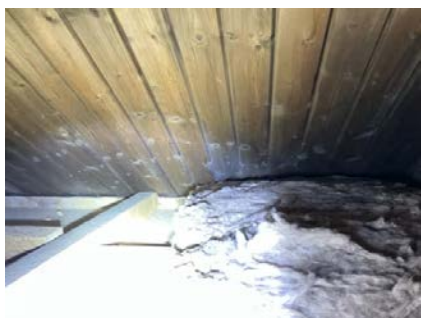
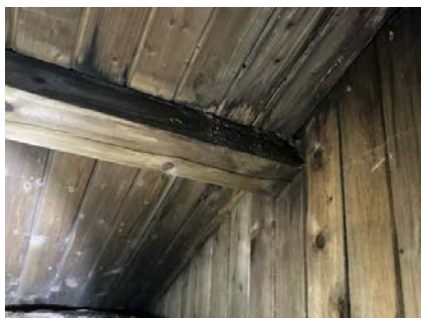
## 6.8 Loft (konstruksjonsoppbygging)

Det registeret fuktskjolder på su-tak. Årsak kan være utett/ikke etablert dampsperre/ plast/loftsluke/spoetter slik at var luft føres opp på kaldt loft og kondensere. Det registreres svertesopp /muggsopp i undertak. Det er ikke luftespalte mellom isolasjon og su-tak TG 2. Dette kan være en risikokonstruksjon med risiko for kondens mellom isolasjon og sutak. Ingen inndekning av åpning i tak. Dette betyr at det kan drive inn noe vann ved ugunstig vind og regnvær. Det registreres spor etter mus på loft. Omfanget av aktiviteten er ikke videre søkt påvist, men det gjøres oppmerksom på forholdet. Fukt/råteskade i konstruksjoner.

Ingen inndekning på åpning i sutak.

Lufting/ventilering bør forbedres. Konstruksjoner med skade må skiftes ut. Det anbefales å etablere luftespalte mellom vegg (langvegg) og su-tak.

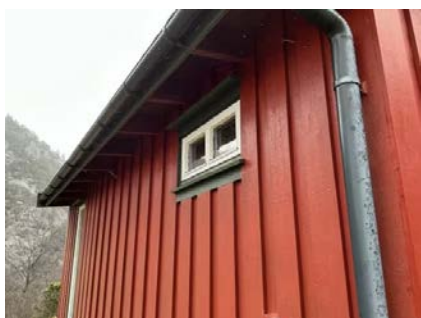
## 6.9 Renner og nedløp

Noe retningsavvik på renner. Drypp fra renner kan forekomme. Takrenner er ikke etablert på tilbygg. Med hensyn til alder og slitasje vurderes over halvparten av forventet funksjonstid å være nådd. TG 2. Renner og nedløp på grunn av normal slitasje alder.

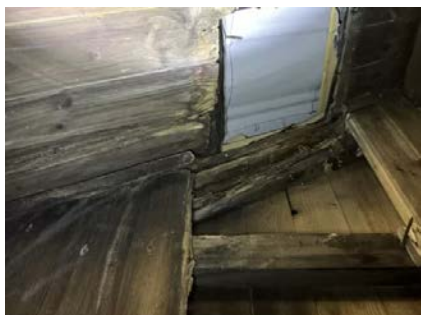
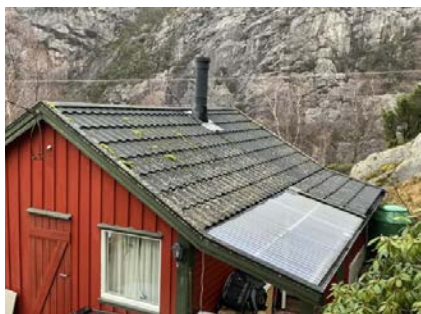
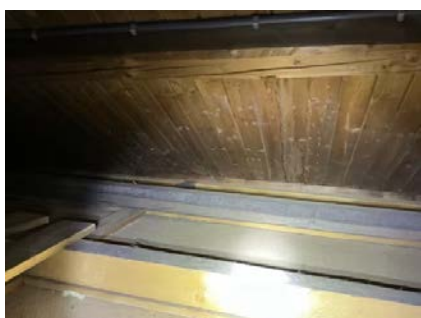
## 6.10 Takkonstruksjon

TG 3 på grunn av fukt/råteskade i konstruksjoner.

Utbredning av ovenfornevnte forhold må påregnes. Tiltak mot borebille/morr må påregnes. Bytte av konstruksjoner med råte-skade må påregnes. Lufting er beskrevet under loft. Ytterligere undersøkelser av takkonstruksjonen anbefales med bakgrunn i påviste skjevheter/råteskade. Prisoverslag er sjablongmessig.

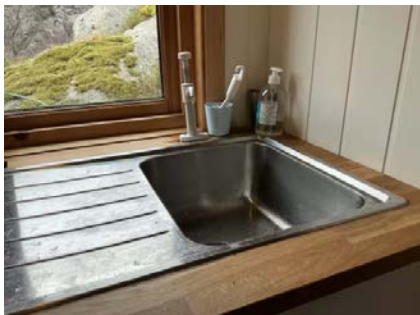
Enkel hybelkjøkken med normal slitasje.  
Fukt-merker på benkeplate ved vannkran TG 2.

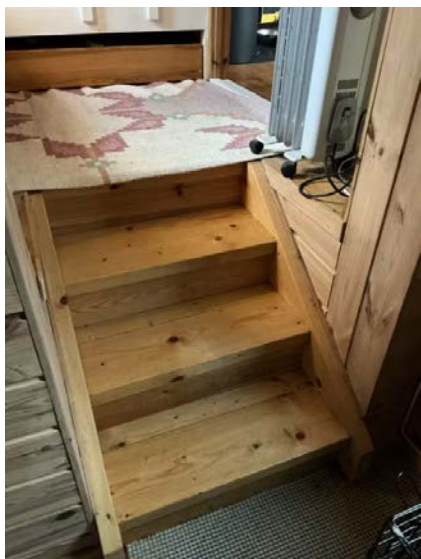
## 6.17 Trapp

Trapp med tette trinn bygget i trekonstruksjoner.

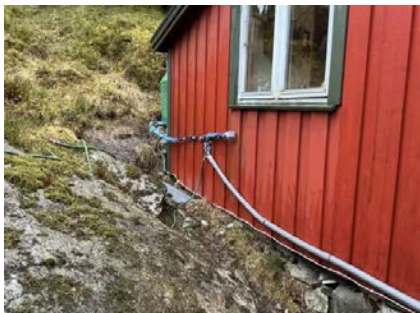
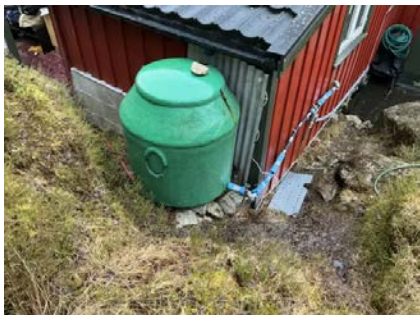
## 6.19 Vannledninger

| Overflatevann fra tak samles i tank.<br>Noe varierende alder på rør-opplegg. | |
| <p>Vannrør har nådd en alder hvor det vil være økt risiko for lekkasjer.<br/> Forventet levetid armaturer 15 - 25 år.<br/> Forventet levetid plast og kobberør 25 - 75 år.<br/> Forventet levetid plast-sluk 25 - 75 år.<br/> Deler av vannrør er ikke isolert. Dette kan medføre kondensering og frost/frysing ved kaldt vær.<br/> Vann fra vanntank er kun med avrenning fra tank (pumpe er ikke montert).</p> | |

| Vannrør må isoleres i kalde rom for å unngå frost og kondens. | |

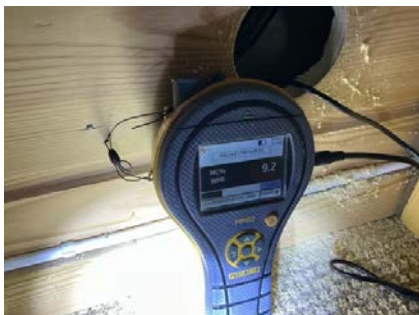
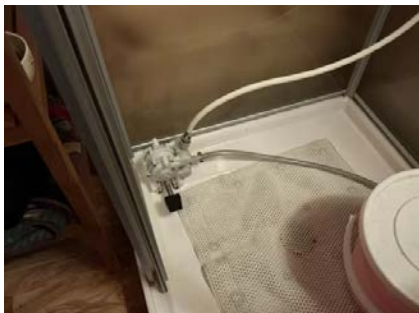
## 6.22 Våtrom: Bad.

| <b>Det er behov for totalreovering av våtrommet!</b> | |
| <p>Bad oppført i 2008 med belegg på gulv, trepanel på vegger, vask, speil og dusjkabinett.</p> <p>TG 3 på grunn av blant annet sluk i gulv ikke er etablert. Bad tilfredsstillende ikke dagens krav til våtrom. Membran på gulv og vegg ikke er etablert.</p> <p>Det er foretatt hull-taking med 73 mm hull-bor fra tilstøtende gang.</p> <p>Hull-taking er foretatt fra tilstøtende rom uten å påvise avvik.</p> | |
