# Tilstandsrapport

📍 Hedumveien 550, 1930 AURSKOG

# gnr. 184,184, bnr. 17,31, snr. 0,0

Befaringsdato: 29.01.2024

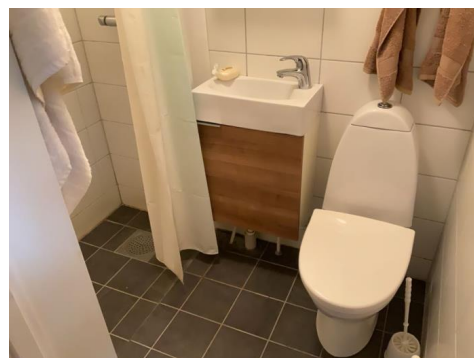
## 1. ETASJE > BAD/WC

### ! TG 2 Overflater vegger og himling

- Det er påvist avvik i fuger.

Det er stedvis riss i flisfuger.

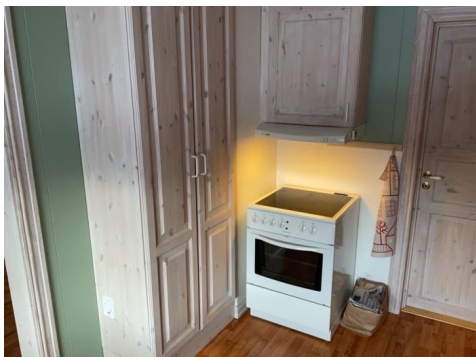
## 1. ETASJE > KJØKKEN

### ! TG 2 Avtrekk

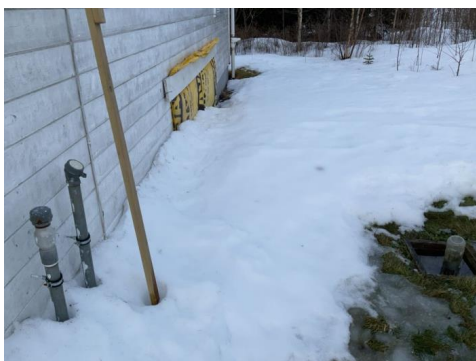
## ! TG 2 Utvendige vann- og avløpsledninger

Utvendige avløpsrør er av plast og avløpet er tilkoblet minirensanlegg på eiendommen fra 2011 iht. eier. Utvendige vannledninger er av plast (PEL) og vannforsyning er fra privat brønn/ile på naboeiendommen. Det er vannpumpe med trykktank i kjeller.

- Foreta kontroll av brønnvann.
- Det er ikke behov for utbedringstiltak siden anlegget fungerer i dag, men ut ifra alder kan skader plutselig oppstå på eldre anlegg.
- Vannkvalitet må dokumenteres
