# Tilstandsrapport

Tomannsbolig

Konditorveien 30 , 1619 FREDRIKSTAD

Befaringsdato: 12.02.2026

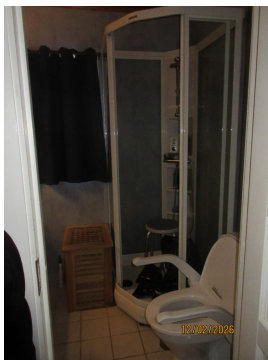
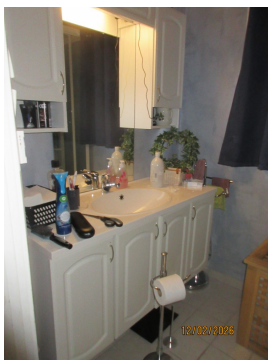
ETASJE 1 > BAD

## ! TG 1 Ventilasjon

Det er mekanisk avtrekk.

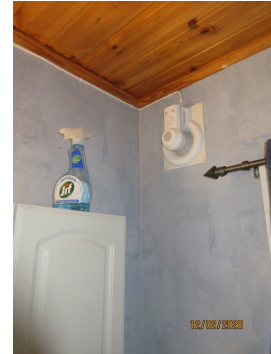
ETASJE 1 > BAD

## ! TG 0 Tilliggende konstruksjoner våtrom

Hulltaking er foretatt uten å påvise unormale forhold. Hulltaking er foretatt ved/i nedgang til kjeller. Fuktkvotemåling (vekt%) i konstruksjonen ble målt til 0.

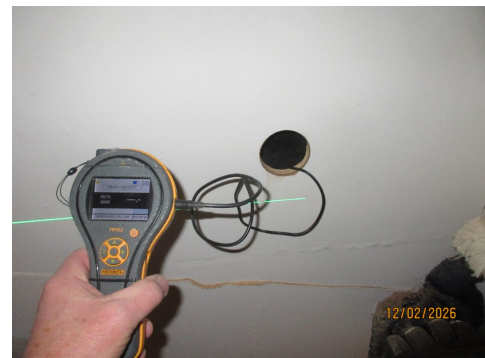
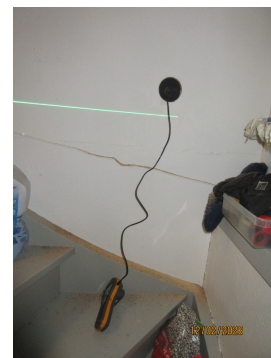
ETASJE 2 > BAD

## ! TG 3 Generell

Våtrommet fungerer med avviket. Membran har kort gjenværende/overskredet forventet levetid. Tilfredsstill ikke dagens krav til våtrom

**Kostnadsestimat: Under 20 000**

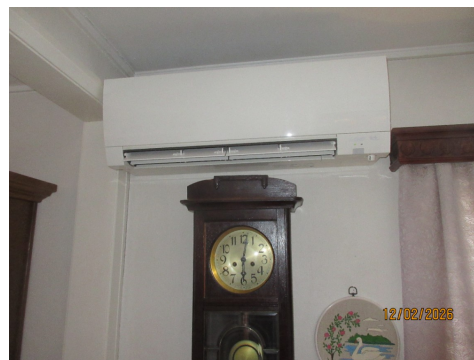
1 etg

- Det er ikke behov for utbedringstiltak siden varmesentralen fungerer i dag, men ut ifra alder kan skader plutselig oppstå på eldre anlegg.

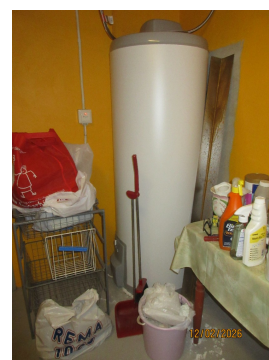
## ! TG 1 Varmtvannstank

Nyere varmtvannstank på ca. 300 liter.

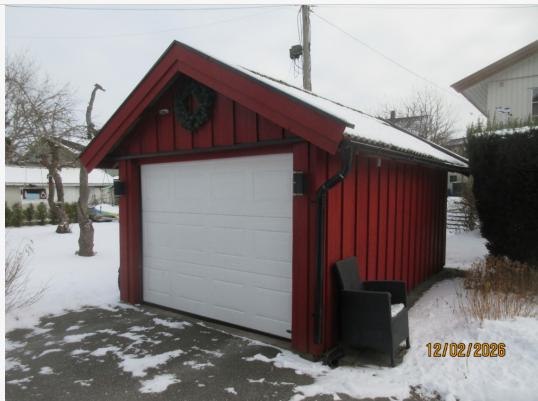
## Garasje

Enkelgarasje oppført i trekonstruksjon, uisolerte yttervegger med malt trepanel ute. Saltak i trekonstruksjon tekket med betongtakstein (snødekket på befaringen). Aluminium/stålport med motorstyring. ukjent gulv inne i garasjen, helling/fallforhold på gulvet er ikke målt på befaringen. Garasjen er kun visuelt besiktiget utvendig.
