# Tilstandsrapport

Enebolig

Fullriggerveien 29, 4624 KRISTIANSAND S

Befaringsdato: 12.05.2025

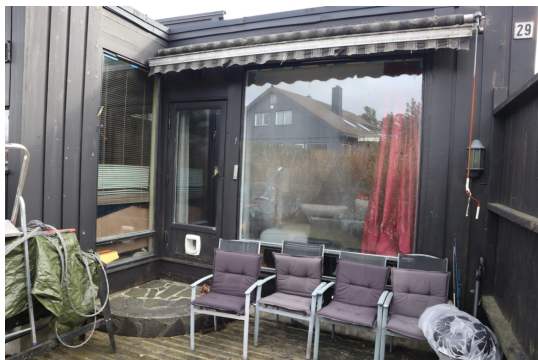
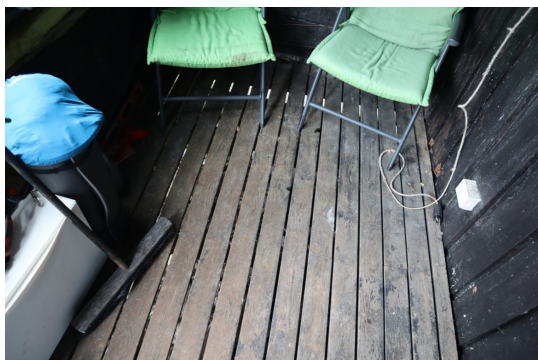
Slitt murplattning.

Det er laget overbygg over den ene terrassen. Enkelt laget.

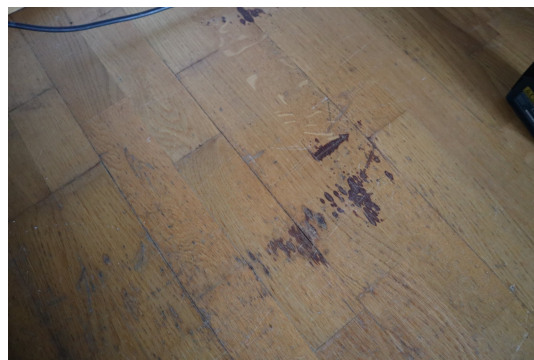
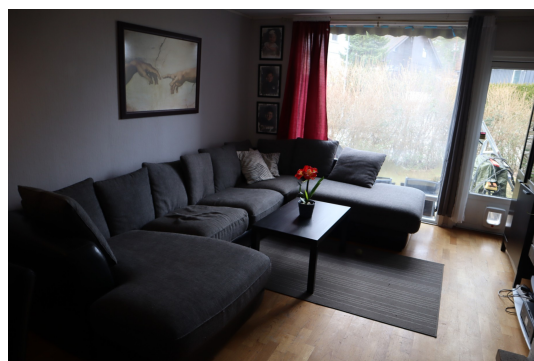
Noen plasser må det byttes innvendige flater på grunn av større slitasje. Noen plasser trengs det vanlig oppussing.

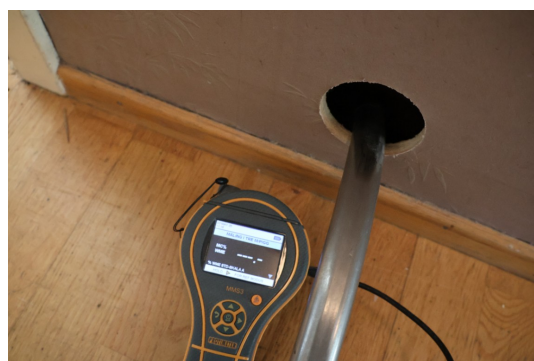
#### ! TG 0 Tilliggende konstruksjoner våtrom

Det er boret hull i motstående rom til våtrom. Målt med fuktmåler og pigger inne i vegg. Det var 6 V%. Tørt.

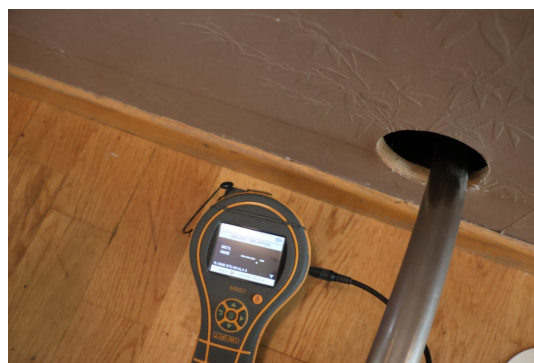
### ! TG 0 Tilliggende konstruksjoner våtrom

Det er boret hull i motstående rom til våtrom. Målt med fuktmåler og pigger inne i vegg. Det var mindre enn 6 V%. Tørt.

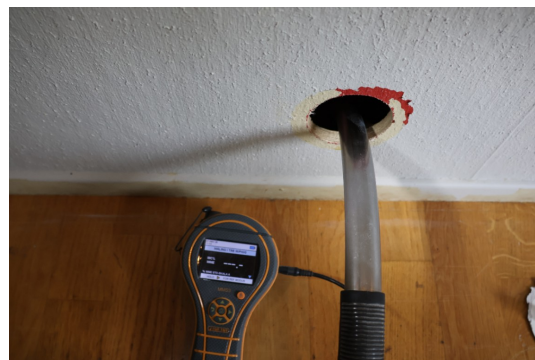
### Tilliggende konstruksjoner våtrom

Det er boret hull i motstående rom til våtrom. Målt med fuktmåler og pigger inne i veggen. Det var 6 V%. Tørt.

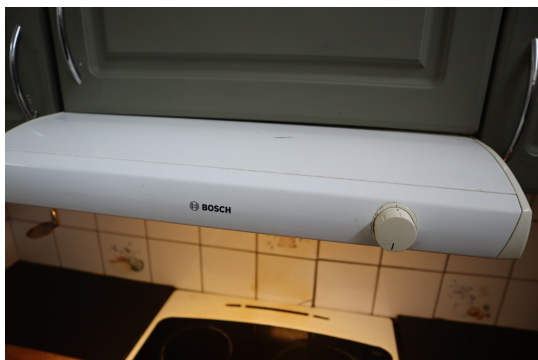
### ! TG 1 Avtrekk

Eldre kjøkkenvifte. Testet kjøkkenviften. Den trakk luften ut.

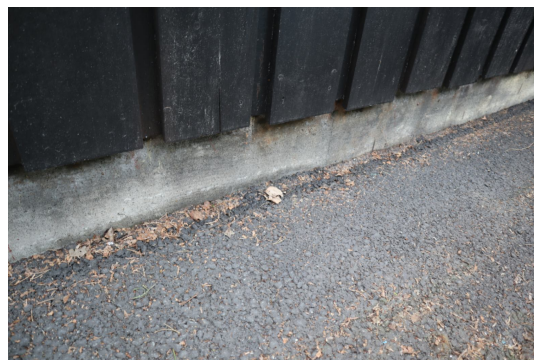
### ! TG 1 Grunnmur og fundamenter

Grunnmur av betong. Ingen unormale skjevheter eller større sprekker på synlig grunnmur med indikasjon på setninger ble registrert.

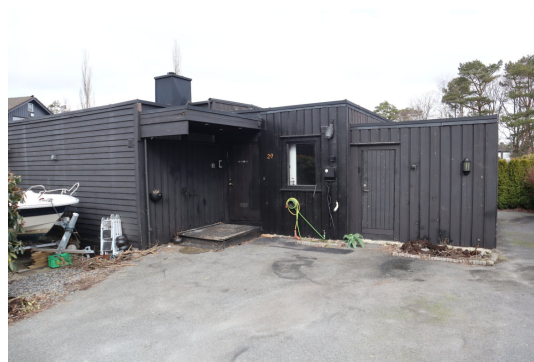
### ! TG 0 Terrengforhold

Flater tomt bak og foran boligen. Flere flater har asfalt som heller vekk eller er flatt. Virker ikke som terreng er noen problem for grunnmur og boligen.
