# Tilstandsrapport

Enebolig

Bekkevoldvegen 5 B, 2387 BRUMUNDDAL

Befaringsdato: 23.05.2025

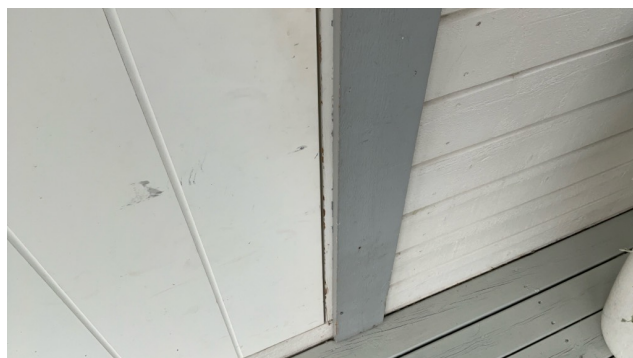
Hovedytterdør med noe slitasje og en mindre skade.

Byttes ved behov.

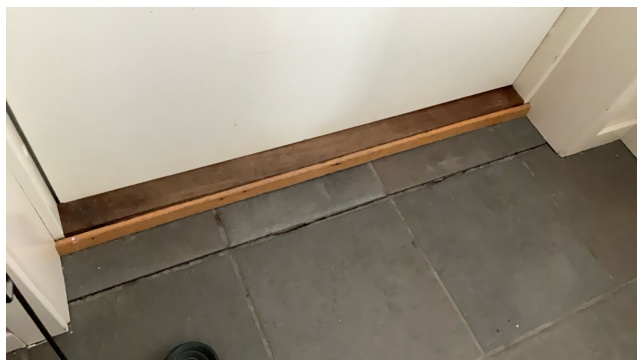
Sprekker i flisfuger og noe løs flis i gang ved ytterdør.

Krav til ny innvendig standard vil variere fra person til person, bør påregne utbedring.

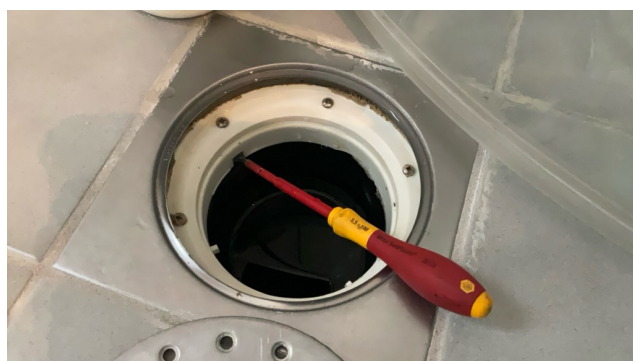
### 1. ETASJE > BAD

- Det er vindu/dør med ikke fuktbestandige materialer i våtsonen (ved vask, dusj, badekar, osv.), løsningen eller byggematerialet er uegnet.

Fare for fuktvandring i flislimet.

Noen sprekker i silikonfuger i overgang gulv vegg i dusjsone.

- Til tross for avviket i fall/høydeforskjell til sluk, vil gulvet fortsatt kunne lede vann mot sluket, men med redusert effektivitet. Dette kan potensielt øke risikoen for vannansamling i enkelte områder av badet.

- Dersom det ikke gjøres tiltak, kan dette medføre oppfukning, oppsvelling og forringelse av materialer over tid og fuktskader på tilstøtende konstruksjoner.
- Uegnede materialer må fuktbeskyttes/utskiftes.

- Det er viktig å merke seg at levetiden til en membran varierer basert på kvalitet, installasjon og bruk. Eldre membraner kan bli sprø og sprekke opp, noe som fører til at de mister sin vanntettende funksjon. Dette kan resultere i vannlekkasjer gjennom vegger og gulv og fuktskader.
- Overvåk tilstanden jevnlig. For å få tilstandsgrad 0 eller 1 må tettesjiktet skiftes ut, men tidspunktet for når dette er nødvendig er vanskelig å si noe om.

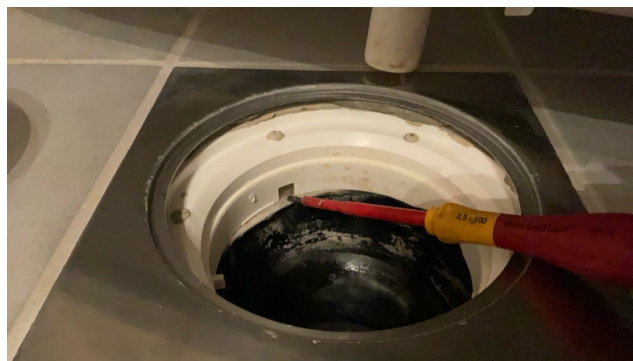
- Det er mulighet for at det kan forekomme vannlekkasje på våtrommet hvor vann ikke vil gå til sluk.
- Det er påvist at høydeforskjell fra topp slukrist til gulv/synlig topp membran ved dørterskel er mindre enn 25 mm.
- Krav til fall er ikke oppfylt og gulvet er tilnærmet flatt (har ikke motfall).

- Overvåk tilstanden jevnlig. For å få tilstandsgrad 0 eller 1 må tettesjiktet skiftes ut, men tidspunktet for når dette er nødvendig er vanskelig å si noe om.
- Det er viktig å merke seg at levetiden til en membran varierer basert på kvalitet, installasjon og bruk. Eldre membraner kan bli sprø og sprekke opp, noe som fører til at de mister sin vanntettende funksjon. Dette kan resultere i vannlekkasjer gjennom vegger og gulv og fuktskader.

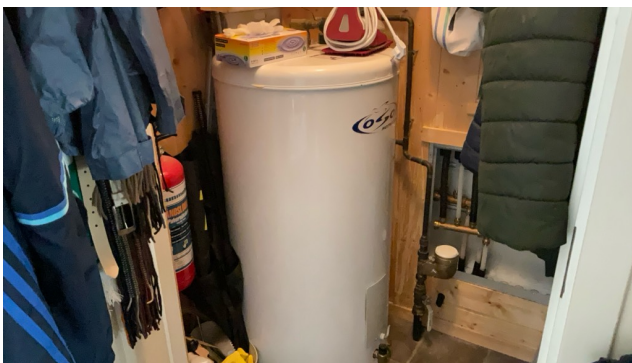
Ikke behov for tiltak siden anlegget fungerer i dag, men ut ifra alder kan skader plutselig oppstå på eldre anlegg.

- Det er ikke behov for utbedringstiltak siden tanken fungerer i dag, men ut ifra alder kan skader plutselig oppstå på eldre tanker.
- Det bør etableres tilfredsstillende el-tilkobling etter gjeldende forskrift.

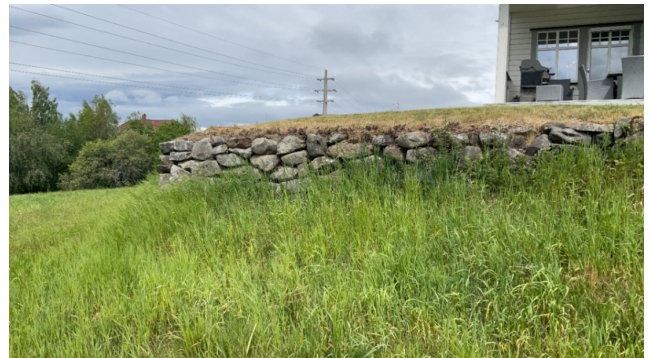
Fare for ytterligere skader.

- Rekkverk/annen sikring på forstøtningsmur må settes opp/utbedres.
