# Tilstandsrapport

Leilighet

Parkveien 70, 1940 BJØRKELANGEN

Befaringsdato: 23.02.2026

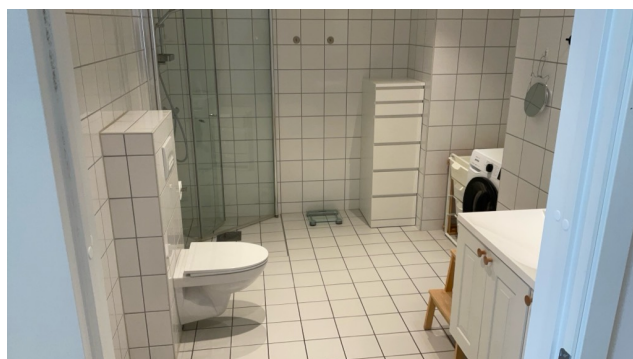
### 4. ETASJE > BAD/WC/VASKEROM

Aktuell byggeforskrift er teknisk forskrift 2017. Dokumentasjon: Ingen dokumentasjon. Bygningen har ikke ferdigattest. Badet rommet har standard fra byggeåret.

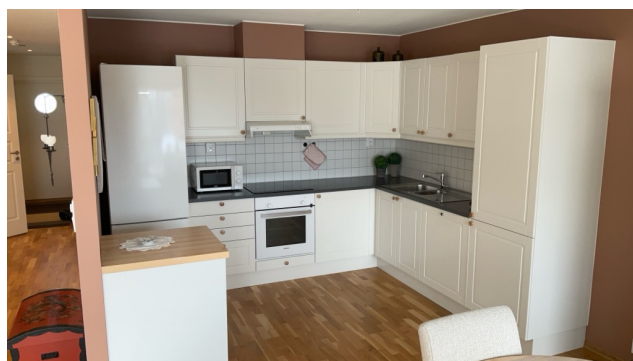
## 4. ETASJE > KJØKKEN

Lekkasjevarsler med automatisk vannstoppesystem.

Innredningen er fra byggeåret og har normalt god standard.
