# Disenvegen 5 B 2318 HAMAR

## Tilstandsrapport Eierskifte

Rapportdato: 23.10.2025 (Gyldig til 23.10.2026)

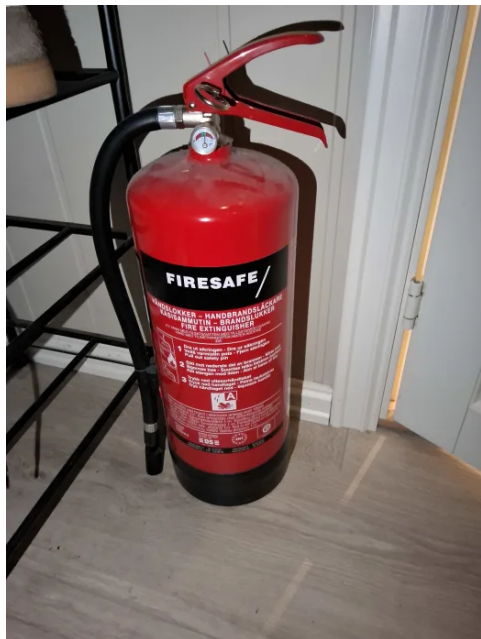
## 6.6 Lovlighet

Brannslukningsapparat er plassert i entré.

Er det manglende samsvar mellom dagens bruk og godkjente byggetegninger? Ja

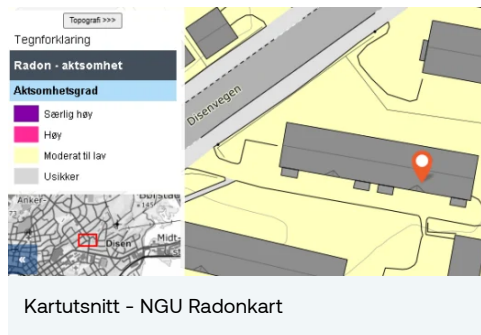
## 6.14 Øvrig: Radon

Boligen ligger i ett område med moderat til lav aktsomhetsgrad. Informasjon er innhentet fra NGU radonkart.
