Tilstandsrapport

2-roms leilighet i 4. Etasje
-

Skredderveien 15A , 1537 MOSS
-

Befaringsdato: 22.04.2026

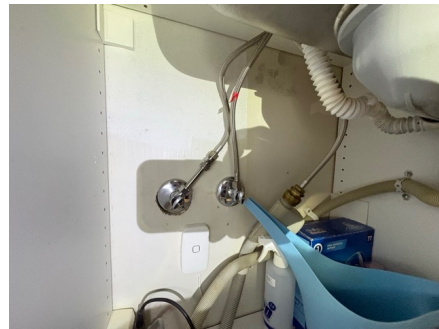
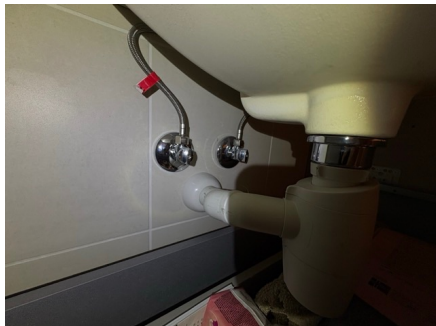
TG 1 Avløpsrør

Det er ikke opplyst om feil/avvik.

Tilstandsgrad er satt ut fra en visuell kontroll, gitte opplysninger samt ut fra de konstruksjoner som var synlig ved befaring
