Tilstandsrapport

Tomannsbolig

Slyngveien 13 , 6517 KRISTIANSUND N

Befaringsdato: 20.04.2026

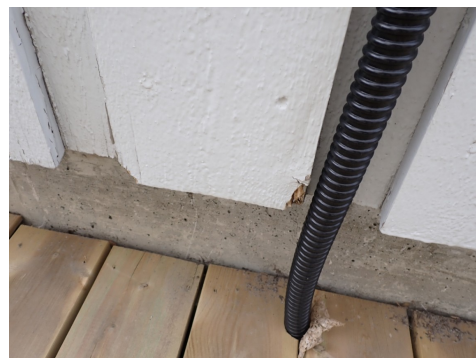
Det må påregnes innen 5-10 år at det er nødvendig med tiltak på kledning.

- Det bør foretas tiltak for å bedre lufting av kledningen.
- Uten tilstrekkelig lufting bak bordkledningen kan fuktighet som trenger inn bak bordene eller gjennom veggen innenfra ikke tørke opp. Dette skaper ideelle forhold for råtesopp og muggvekst.

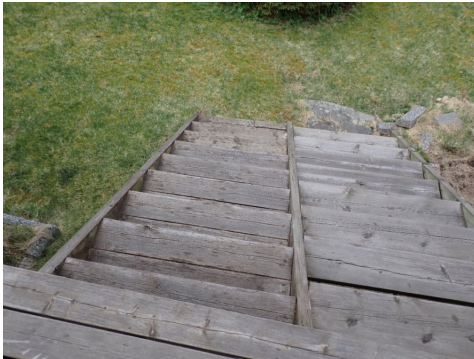
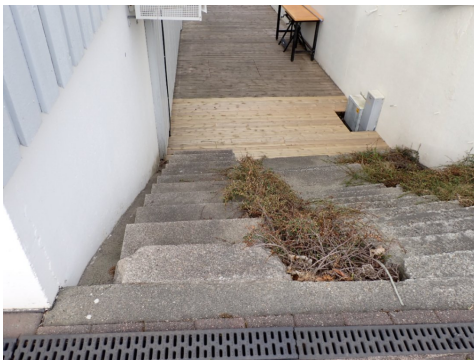
- Betongtrapp har mindre sprekker/skader

- Det er ikke behov for utbedringstiltak.

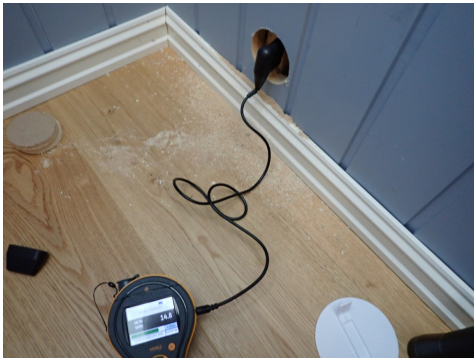
Det måles forhøyede fuktverdier målt med piggelektrode og fuktindikator. Råte vil dannes ved 17/18% vektprosent fuktighet. Det er i konstruksjonen målt 15% fuktighet. Konstruksjonen kan være fin, men målingene er i grenseland og vil kunne variere med de ulike årstidene og nedbørsmengder. Hulltaking er en stikk kontroll ett sted. Kontrollen kan ikke utelate fuktskader andre steder i boligen.

- Det er gjennom målinger påvist høyt fuktnivå i trevegger i underetg./kjeller, det er derfor ikke foretatt hulltaking

- Ytterligere undersøkelser må foretas for å få kartlagt tilstanden og omfanget på eventuelle skader.

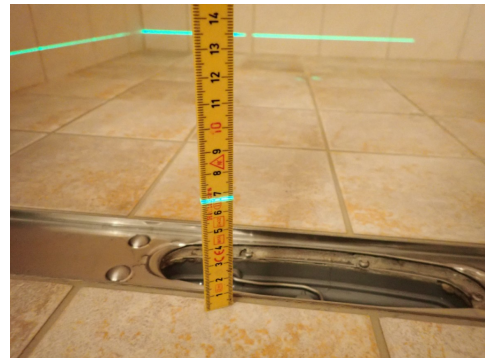
- Det er påvist avvik i fallforhold til sluk i forhold til krav i forskrift på byggetidspunktet.

- Til tross for avviket i fall/høydeforskjell til sluk, vil gulvet fortsatt kunne lede vann mot sluket, men med redusert effektivitet. Dette kan potensielt øke risikoen for vannansamling i enkelte områder av badet.

Det anbefales å fremskaffe dokumentasjon om mulig.

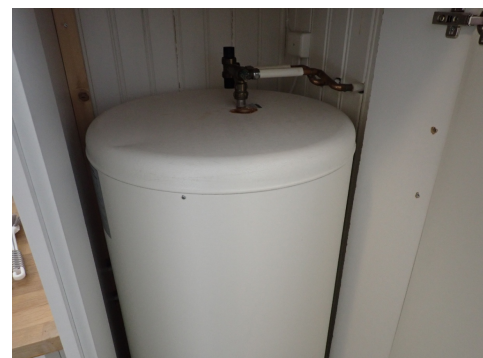
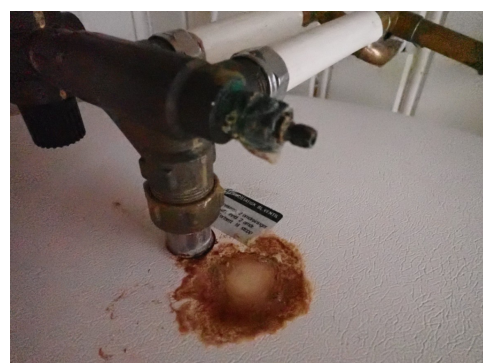
- Det er påvist at varmtvannstank er over 20 år
- Det er avvik:

Det er ikke mulig å se alder på tanken. Men den er eldre enn 20 år. På toppen har tanken korrosjon.

Det er ikke behov for utbedringstiltak siden tanken fungerer i dag, men ut ifra alder kan skader plutselig oppstå på eldre tanker.
