Slyngeveien 13, 6517 KRISTIANSUND N

**Pen halvpart av tomannsbolig
med gode sol- og utsiktsforhold.
Gode parkeringsmuligheter og
garasje.**

Tilstandsrapport

Befaringsdato: 20.04.2026

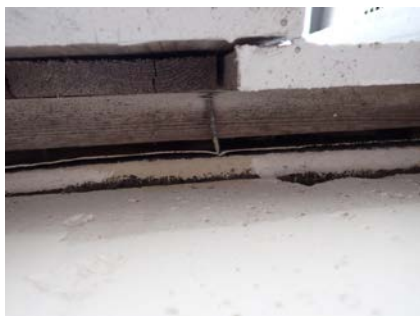
TG 2 Takkonstruksjon/Loft

Punktet må sees i sammenheng med Taktekking
