# Tilstandsrapport

📍 Lars Meyers gate 33 , 8622 MO I RANA

# Gnr. 20, Bnr. 558

Rapportdato: 15.09.2022

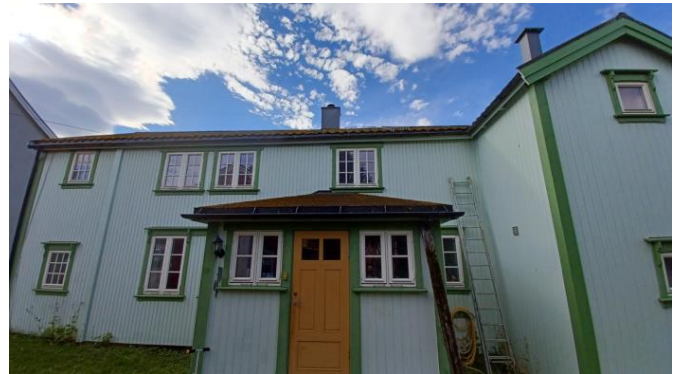
Taket er tekket med profilerte takpanner av stål fra 2007, arbeidene ble utført av fagfolk/firma.  
Takpapp på taket over entre/vindfang.

Visuell besiktelse av taket.

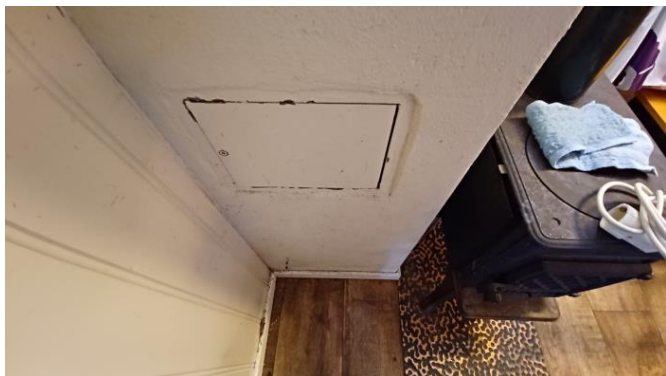
Kontroll av sotluken.

Sprekk i brannmur over ildstedet i stuen.

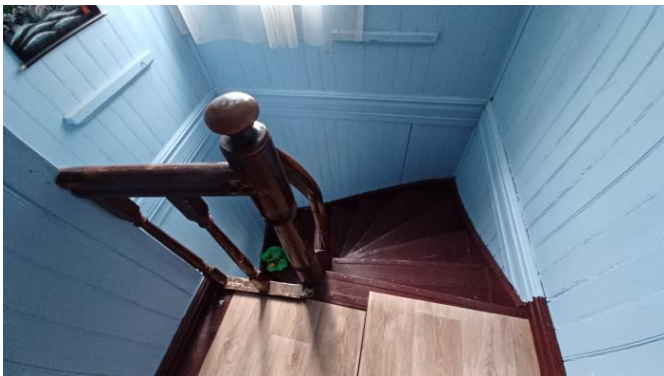
Råteskader i trapper.

Trapp mellom hovedetasje og loftsetasje, vest:  
Malt tett tretrapp med sving. Malt stående gelender og rekkverk.

Trapp mellom hovedetasje og loftsetasje, øst:  
Bratt rett tretrapp. Belegg i inntrinn. Liggende rekkverk i loftsetasjen.

Trapper fra byggeår i boligen.

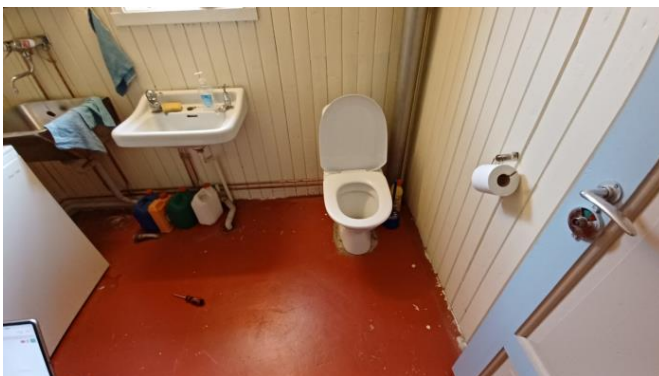
Malt betong på gulv. Malt panel på vegger og i himling.  
Servant separat varmt- og kaldvannskraner.  
Skyllekum av stål med ett-greps blandebatteri.  
Gulvmonter toalett.  
Opplegg for vaskemaskin.  
Soilsluk i gulvet

Oversiktsbilde vaskerom/wc.

Missfarging i himling, dette skyldes trolig fuktig luft.

- Det er påvist avvik i fallforhold til sluk i forhold til krav i forskrift på byggetidspunktet.
- Det er mulighet for at det kan forekomme vannlekkasje på våtrommet hvor vann ikke vil gå til sluk.

Riss/sprekker i servanten.

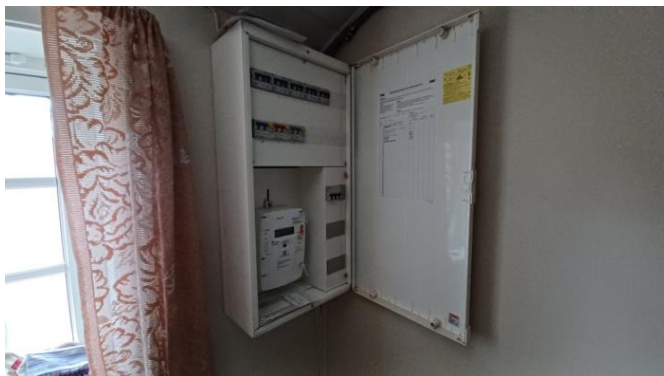
Kontroll av el-skapet.

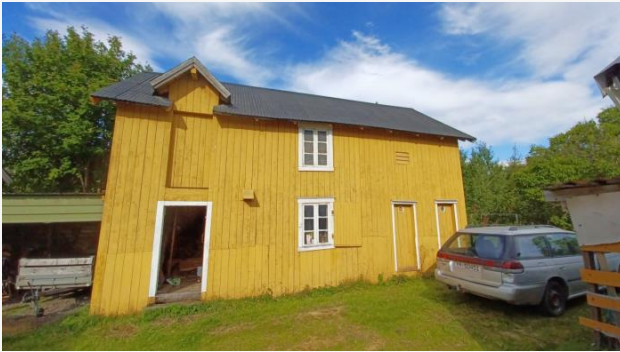
## Fjøs

Bygget har svekkelser.
