Tilstandsrapport

Boligbygg med flere boenheter
-

Barkvegen 10, 2214 KONGSVINGER
-

Befaringsdato: 06.01.2025

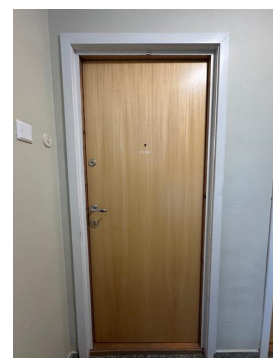
! TG 1 Dører

Inngangsdør fra 1992 (EI 30) med sikkerhetslenke, sikkerhetslås og kikkehull. Terrassedør med 3-lags isolerglass fra 2012

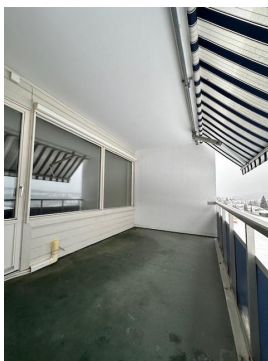
TG 1 Balkonger, terrasser og rom under balkonger

Takoverbygget veranda med betonggulv dekket med vinylbelegg. Malt liggende og stående panel på vegger. Tett rekkverk med håndlist av aluminium. Rekkverkhøyde 95 cm. Markise.

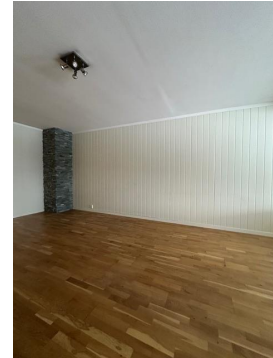
TG 1 Overflater

Pene innvendig overflater med en normal bruksslitasje. Malte lister.

Gulv. Eikeparkett. Fliser (m/noe bom).
Vegger. Malt mdf. veggplater. Slette malte vegger.
Tak. Slett malt tak (m/spotlight i gang og bad).

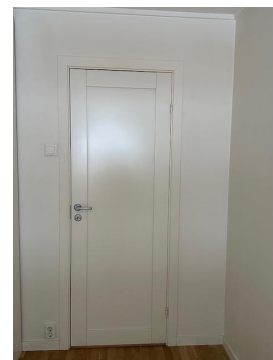
TG 1 Innvendige dører

Malte fyllingsdører .

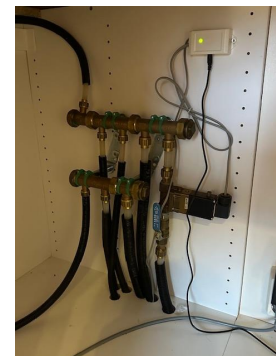
! TG 1 Vannledninger

Vannrør i rør i rør system samt kobberør på hoveddelen av anlegget. Stoppekran i kjøkkenbenk.

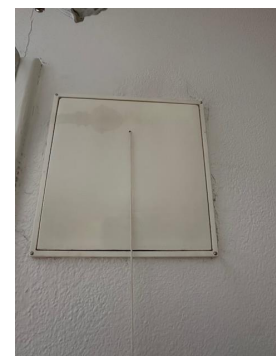
! TG 1 Ventilasjon

Ventilasjon gjennom veggventiler og vinduer som kan åpnes. Avtrekk på bad/vaskerom via luftpipe. Ventilator m/kullfilter på kjøkken.

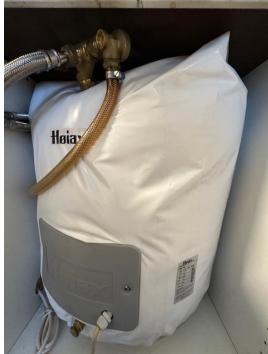
TG 1 Varmtvannstank

120 l varmtvannsbereder, plassert i kjøkken benk.

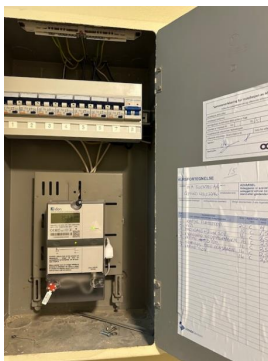
TG 2 Elektrisk anlegg

Ved omsetning av bolig vil man få endring i bruk av elektrisk anlegg. Derfor anbefales det på generelt grunnlag at en registrert elektroinstallatør foretar en kontroll av boliginstallasjonen ved eierskifte.
