# Tilstandsrapport

Leilighet

Mellombølgen 30, 1157 OSLO

Befaringsdato: 08.08.2025

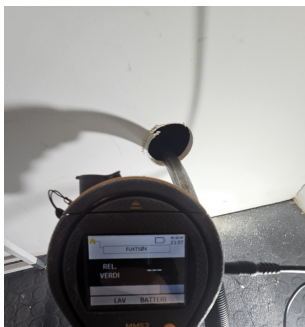
Hulltaking er foretatt, uten å påvise unormale forhold. Hulltaking er foretatt i nedre del av vegg i kott. Hullet er tettet med dekklokk, som enkelt kan demonteres ved fremtidig fuktkontroll. Det gjøres oppmerksom på at det ikke var mulig med hulltaking bak den mest utsatte delen, dvs. dusjsonen, da denne ligger mot annen leilighet og murvegger.

Det ble foretatt fuktsøk i dusjsonens vegger med fuktindikator av typen Protimeter MMS2. Instrumentet viste ingen indikasjoner på unormale fuktverdier. På befaringen ble det heller ikke registrert visuelle indikasjoner på fukt, slik som for eksempel riss i flisfuger på vegger i dusjsonen. Fuktsøk gir kun en indikasjon og må ikke oppfattes som en garanti for baderommet. Gulv måles ikke.
