Tilstandsrapport

Enebolig

Kystveien 692, 4639 KRISTIANSAND S

Befaringsdato: 24.02.2025

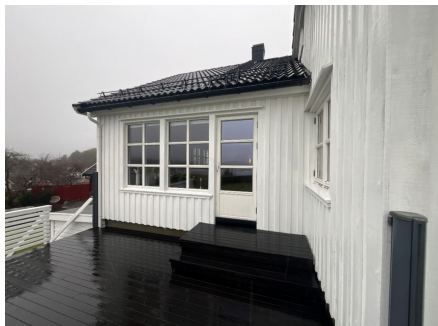
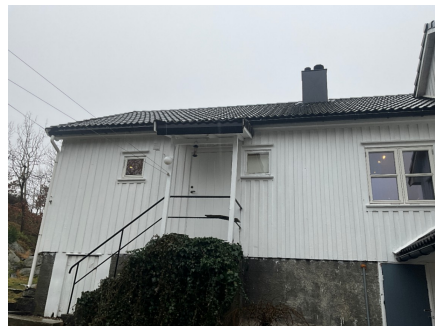
TE 1 Veggkonstruksjon

Veggene har trekonstruksjon av ukjent utførelse. Fasade/kledning har stående bordkledning. Det er byttet kledning på store deler av boligen. Kledningen er byttet mellom 2011 og 2017.

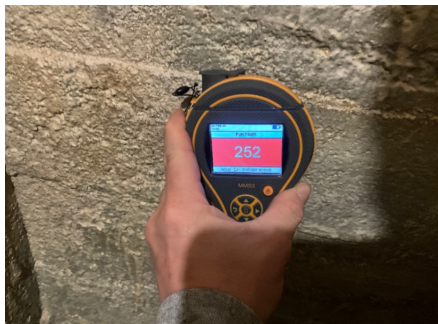
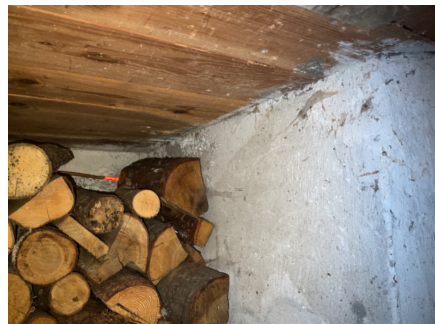
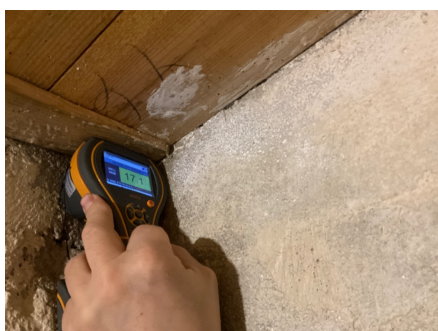
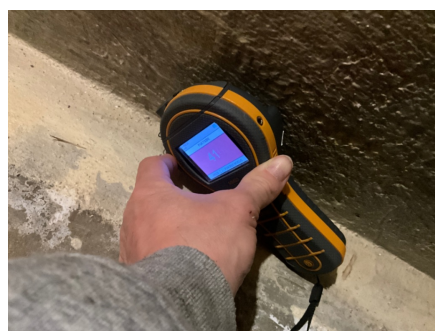
TG 1 Rom Under Terreng - 1985

Deler av boligens tilbygg ligger under terrenget. Veggene er påførte av tre. Rommene som vender mot terrenget er stue/sov. Hulltaking er foretatt i soverommet uten å påvise unormale forhold. Fuktivotemåling (vekt%) i konstruksjonen ble målt til 15.

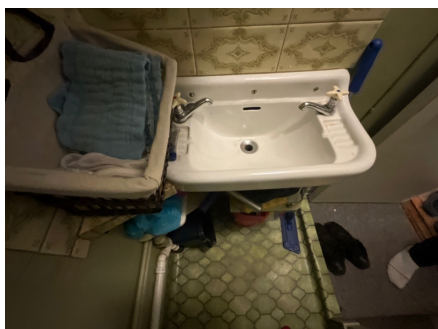
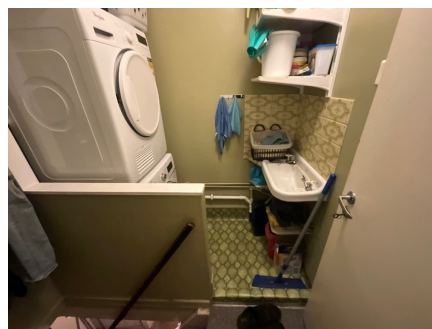
1. ETASJE > VASKEROM

TG 0 Tilliggende konstruksjoner våtrom

Hulltaking er ikke foretatt da det er tilgang på undersiden ved rørgjennomføringene. Fuktkvotemåling (vekt%) i konstruksjonen ble målt til under 6%.

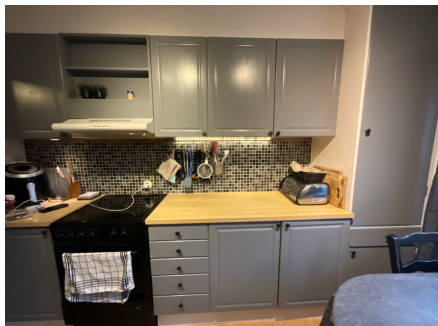
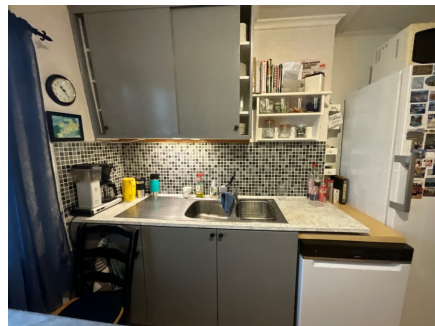
1. ETASJE > KJØKKEN

TG 1 Avtrekk

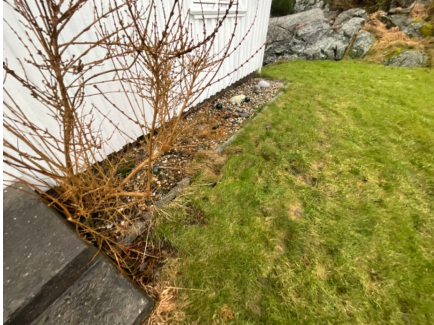
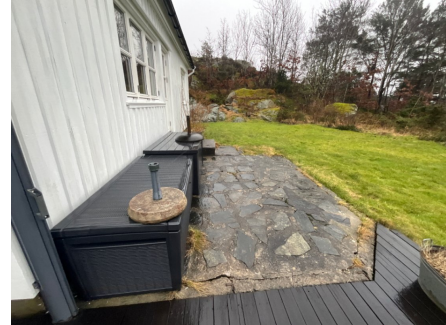
TG 1 Utvendige vann- og avløpsledninger

Avløpsrør av plast tilkoblet offentlig avløp via private stikkledninger.
Vannledning av plast (PEL)/metall tilkoblet offentlig vann via private stikkledninger.
