Sunndalsvegen 1082 og 1083, 7340 OPPDAL

**Boligbygg med flere boenheter**

- Boligbygg med flere boenheter
- Sunndalsvegen 1082, 7340 OPPDAL
- OPPDAL kommune
- gnr. 193, bnr. 37

Befaringsdato: 19.05.2025    Rapportdato: 20.05.2025    Oppdragsnr.: 11741-1578    Referansenummer: JR4964  
Autorisert foretak: Midt Norsk Takst AS    Sertifisert Takstingeniør: Tor Gunnar Uv    Vår ref:

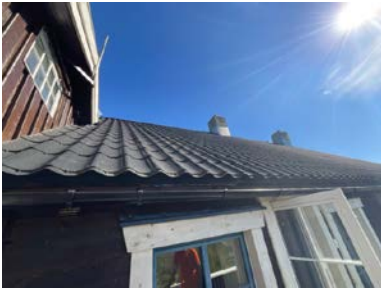
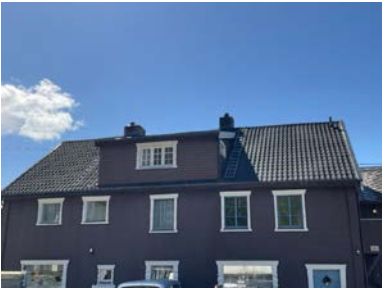
Det anbefales observasjoner av undertaket ved takutstikk med tanke på eventuell negativ utvikling av råte. Det er nærliggende å tro at råten har oppstått før utskifting av taktekkingen.

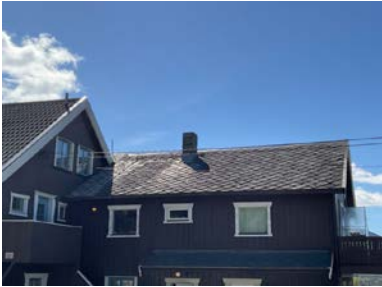
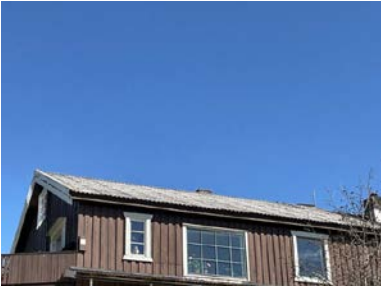
### Taktekking - tilbygget del

**Vurdering av avvik:**  
• Mer enn halvparten av forventet brukstid er passert på taktekkingen.  
• Mer enn halvparten av forventet brukstid er passert på undertak.

Forventet brukstid er passert på taktekkingen og undertaket på tilbygg. Ved en visuell kontroll fra bakkenivå ble det registrert slitasje på taktekkingen. Det bemerkes at eternit inneholder asbest og må ved fjerning håndteres deretter. Det ble ikke registrert tegn til lekkasjer ved kontroll av innvendig tilgjengelige skråhimlinger. Det bemerkes stedvis råte i vindskibord på tilbygget del.

Med tanke på alder på taktekking og undertak må utskifting påregnes. Da også vindskibord og beslag.
