Guldbergaunet 8, 7716 STEINKJER

**Velholdt halvpart av tomannsbolig  
med en sentral beliggenhet |  
Nærhet til "alt" | Godt med  
parkeringsplass**

# Tilstandsrapport

## TOMANNSBOLIG

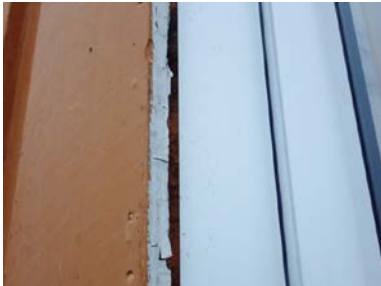
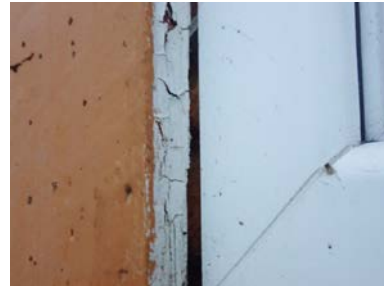
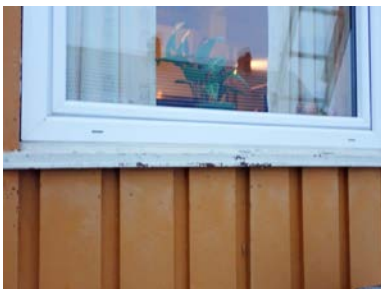
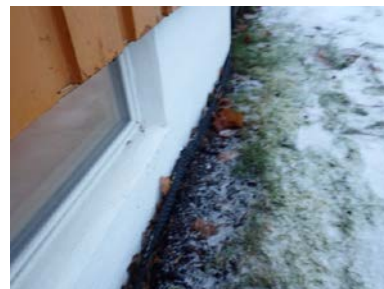
## TG 2 Vinduer - 2

Velux takvindu fabrikkmalt med 2-lags glass, prefabrikkerte utvendige beslag tilpasset takteking, prefabrikkerte foringer og listverk..

- Karmene i vinduer er slitte og det er sprekker i trevirket.

Innvendig utførelse av innvendig dampsperre og tettesjikt er ikke kontrollert, ved visuell kontroll er det ikke synlig fuktmerker på innsiden.

I perioder med vedvarende snø på taket og lave utetemperaturer krever dette at vinduene holdes fri for snø og is, dette for å unngå snøsmelting, isdannelse og vannlekkasjer.

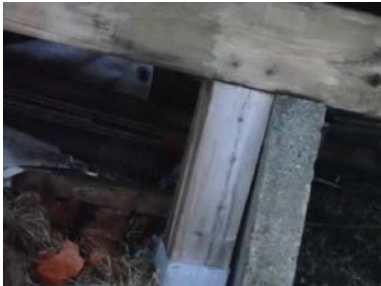
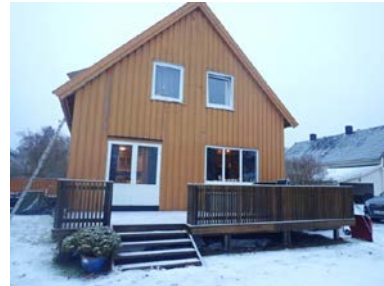
## TG 2 Balkonger, terrasser og rom under balkonger - 2

Balkong i 1. etasje mot sør.

Fundamentering av balkong med jordspyd kan medføre planavvik og ujevnheter i balkongdekket, med risiko for redusert funksjonalitet og estetisk kvalitet.

Rekkverkshøyden må oppgraderes for å lukke avviket på rekkverket.

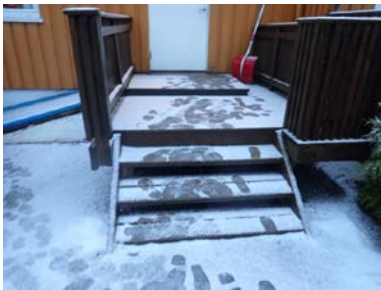
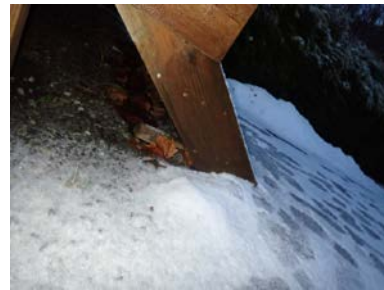
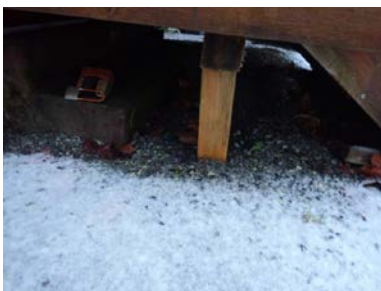
## Utvendige trapper - 2

Enkel plassbygd trapp til terreng fra balkong mot vest.

- Det er ikke montert rekkverk.
- Det er avvik:

Fundamentering av trapp med jordspyd kan medføre planavvik og ujevnheter i trappetrinn, med risiko for redusert funksjonalitet og estetisk kvalitet.

- Tiltak:
- Rekkverk må monteres for å lukke avviket.

Kostnadsestimat omhandler rekkverk på begge sider og nye fundament til trapp.

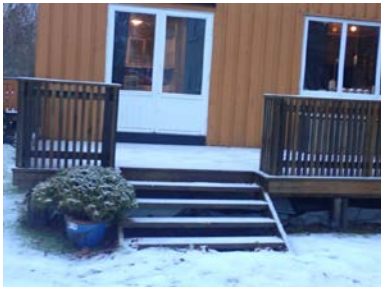
### TG 2 Overflater

- Det er avvik:

Det må påregnes tiltak med overflatebehandling og komplettering av manglende listverk og foringer for å lukke avvikene.

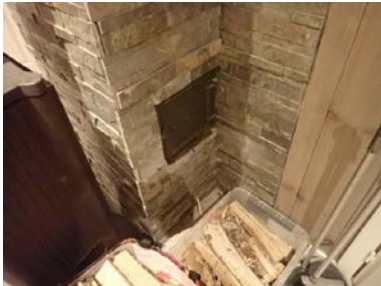
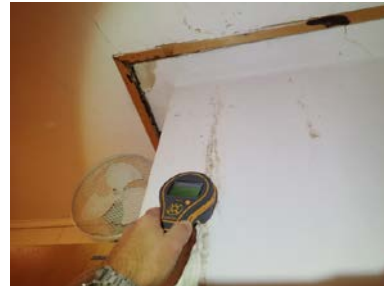
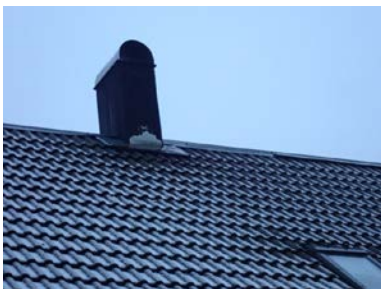
## Rom Under Terreng

Gulvet er av betong og har laminat. Veggene har betong/mur og panel. Hulltaking er foretatt og det er påvist avvik i konstruksjonen. Hulltaking er foretatt ved/i Kjellerstue . Fuktkvotemåling (vekt%) i konstruksjonen ble målt til 18.

- Det er gjennom hulltaking påvist høyt fuktnivå inne i trekonstruksjonen i hulltakingen, men ikke påvist fuktskader i dette området. Høy luftfuktighet kan over tid føre til muggvekst eller sverting av materialer. Samtidig kan materialer og konstruksjoner bli ødelagt.
- Det er påvist indikasjoner på noe fuktgjennomtrenging i kjellergulv.
- Det er påvist indikasjoner på noe fuktgjennomtrenging inn i kjellermur.
- Det er påvist synlige fukt/råteskader i treverk i underetg./kjeller, hulltaking er derfor ikke nødvendig
- Kjeller har begrenset ventilering/luftgjennomstrømming.

Synlig saltutslag og forhøyet fuktverdier målt med kapasitiv fuktmåler i fritt eksponert murvegger og murgulv.

Synlig organisk vekst på forlist og laminatgulv og synlig fuktsvelling på laminatgulv mot nord/øst.

- Det påviste fuktnivå gir grunn til å overvåke konstruksjonen jevnlig for å se utvikling over tid, og eventuelt foreta tiltak for å unngå fuktskader.
- Det må foretas tiltak for å utbedre årsak til fukt-/råteskadene samt utbedre råteskadene

Oppgradering av fuktskadet laminatgulv må påregnes.

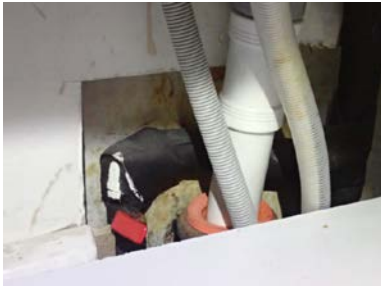
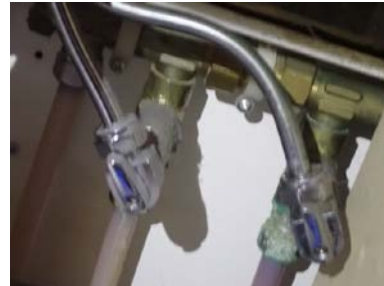
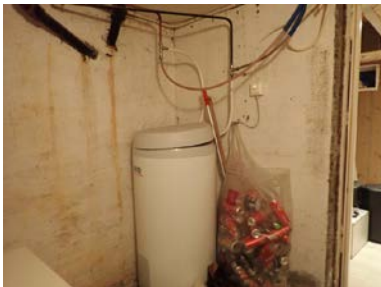
## TG 2 Avløpsrør

Det er avløpsrør av støpejern og plast.

Anbefaler og utføre nærmere undersøkelser angående lufting og stakemuligheter av avløpsanlegget.

Oppgradering av avløpsanlegget må påregnes.
