# Tilstandsrapport

Kjedehus

Ullersmovegen 13 H, 2040 KLØFTA

# gnr. 29, bnr. 451

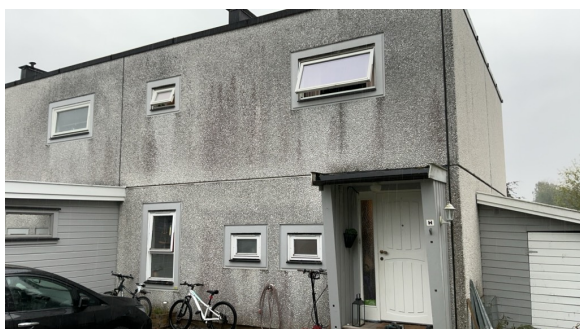
- Overvåk tilstanden jevnlig. For å få tilstandsgrad 0 eller 1 må beslag/renner/nedløp skiftes ut, men tidspunktet for når dette er nødvendig er vanskelig å si noe om.

Skiftes normalt ut i regi av borettslaget.

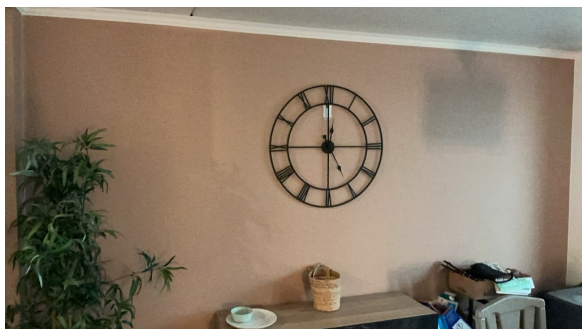
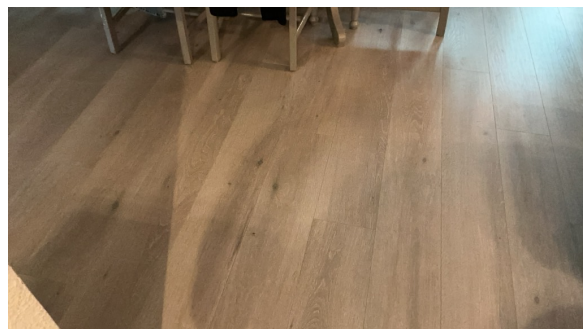
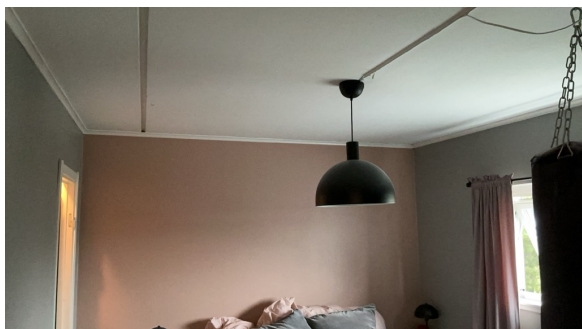
### TG 2 Etasjeskille/gulv mot grunn

- Det er målt høydeforskjell på mellom 15-30 mm gjennom hele rommet. Tilstandsgrad 2 gis med bakgrunn i standardens krav til godkjente måleavvik.
- Det er avvik:

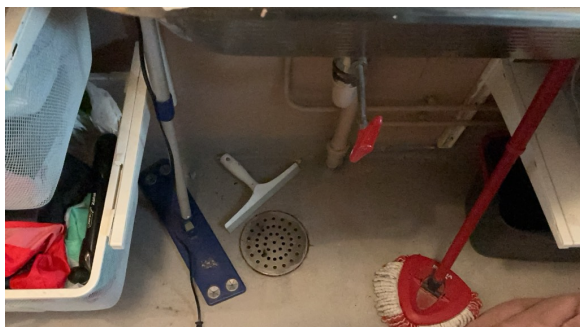
Vurdering er basert på anbefalt brukstid/levetid og at våtrom av eldre årganger normalt ikke er bygget for dagens bruk. Tilstandsgrad 3 gis med bakgrunn i at mer enn halvparten av forventet brukstid for våtrommet er oppnådd. Det er nå ingen symptomer på funksjonssvekkelse, men dette må påregnes ut fra alder, påkjenning og bruk. Vær oppmerksom på at dette er en risikokonstruksjon med høy skadefrekvens og store konsekvenser.

Det er ikke behov for utbedringstiltak siden våtrommet fungerer i dag, men ut ifra alder kan skader oppstå på eldre våtrom.

**Kostnadsestimat: 100 000 - 300 000**

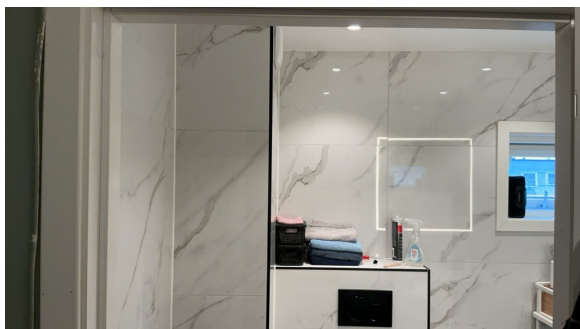
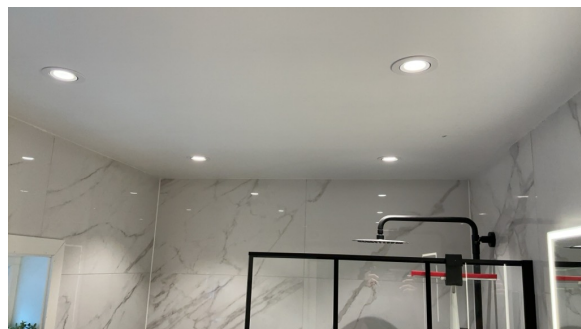
## 2. ETASJE > BAD

### TG 1 Overflater Gulv

Gulv: Fliser, med varme. Fallforhold på gulvet er målt og funnet tilfredsstillende. Ved enkle fuktsøk ble det ikke registrert unormale verdier.

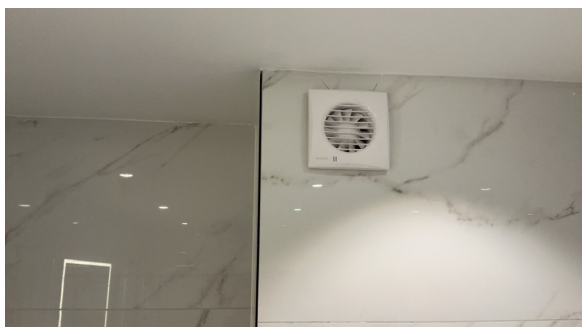
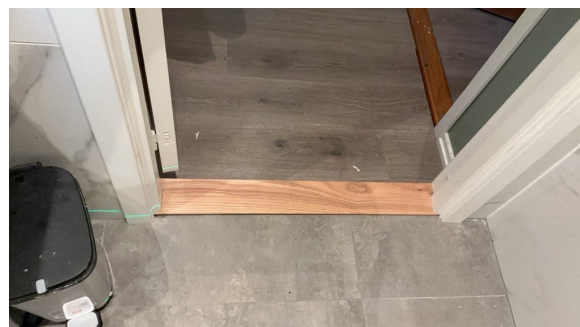
## 2. ETASJE > BAD

### TG 0 Tilliggende konstruksjoner våtrom

Hulltaking er foretatt og det er ikke påvist unormale forhold.

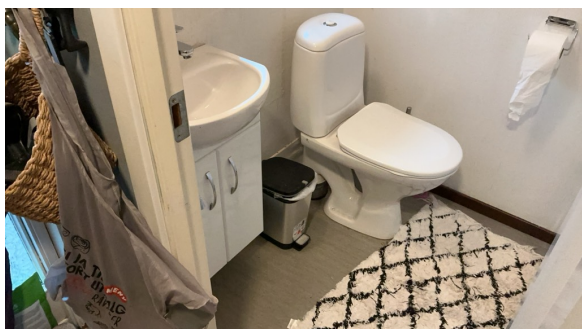
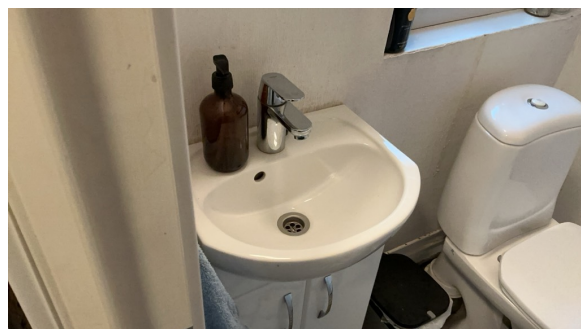
### 1. ETASJE > TOALETROM

#### **TG 1** Teknisk anlegg

Tekniske installasjoner ser ut til å oppfylle sin tiltenkte funksjon.

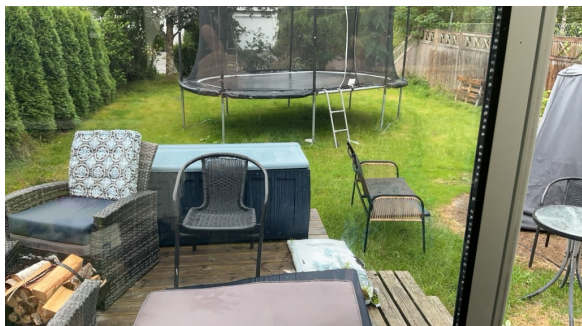
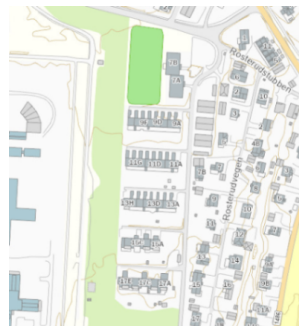
## TG IU Utvendige vann- og avløpsledninger

Anlegget er ikke teknisk vurdert. Jeg er ikke VVS fagmann, kontakt rørlegger for evt. nærmere kontroll av anlegget. Bunnledningene og utvendige ledninger er nedgravd og ikke tilgjengelig for inspeksjon. For mer info ang. levetider og brukstider se byggforsklad 700.330 Levetider for sanitærinstallasjoner i boliger.
