# Tilstandsrapport

Enebolig

Garlivegen 63, 2900 FAGERNES

Rapportdato: 24.09.2024

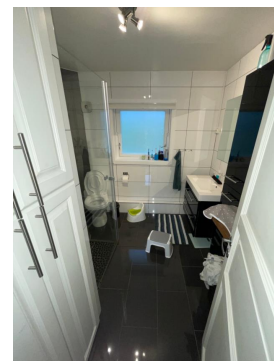
Bad 1. etasje

Bad er i følge tidligere eier pusset opp i 2006 og overflateoppusset i 2016 med nye fliser. Teknisk forskrift fra 1997 er lagt til grunn ved vurderingen.

Det foreligger ikke noe dokumentasjon på utførte arbeid.
