Sentrumsnær enebolig med nydelig utsikt utover Fagernes! Garasje - Moderne innredet.

Om Garlivegen 63

Befaringsdato: 03.09.2024

Rapportdato: 24.09.2024

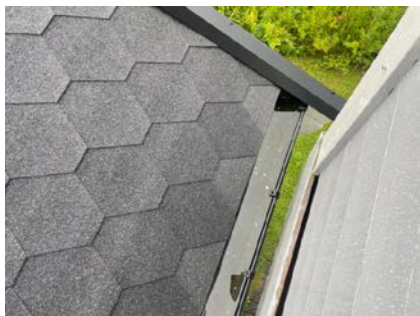
Det er registrert frostsprengte nedløp. Det er registrert tette kummer på tilbygg/inngangsparti. Stedvis noe deformasjoner på takrenner.

Tett kum

Frostsprengte nedløp må holdes under oppsikt og tiltak må vurderes om tilstanden forverres.
