# Tilstandsrapport

Boligbygg med flere boenheter

Agmund Bolts vei 25, 0664 OSLO

Befaringsdato: 08.05.2025

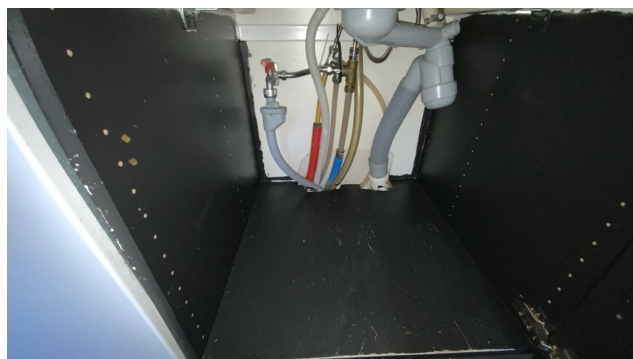
- Det er ikke behov for utbedringstiltak siden anlegget fungerer i dag, men ut ifra alder kan skader plutselig oppstå på eldre anlegg.

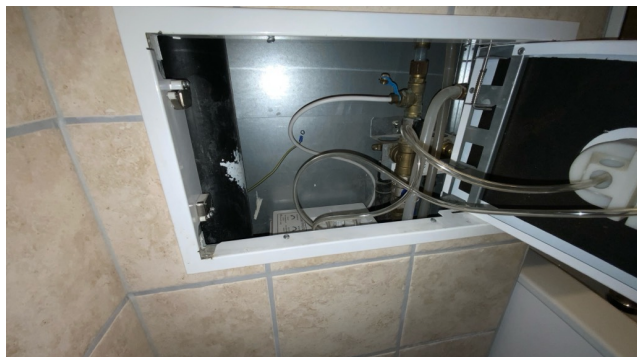
## ! TG 1 Avløpsrør

Avløpsrør av plast fra nyere årstall. Alder er normalt i seg selv en vurderingskriterie hva angår slitasjegrad. Videre bemerkes at bunnledninger av den årsak følgelig heller ikke er kontrollert. Ingen negative avvik observert på befaringsdagen.
