# Tilstandsrapport

Enebolig

Kystveien 116, 8920 SØMNA

Befaringsdato: 30.04.2024

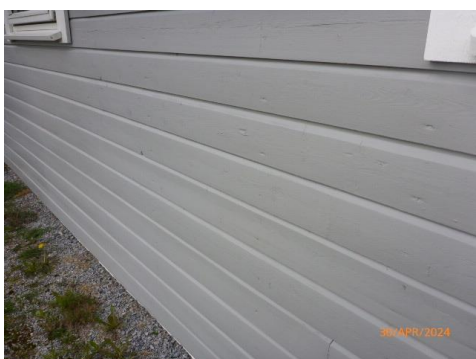
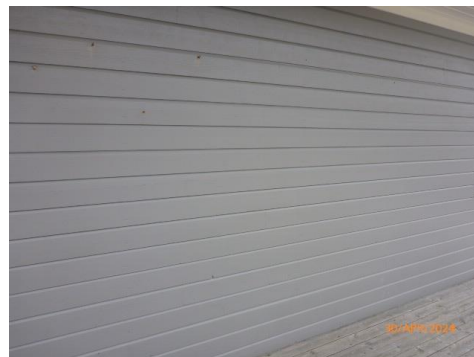
## TG 2 Bordkledning mot terreng.

Veggene har bindingsverkskonstruksjon fra byggeår. Fasade/kledning har liggende bordkledning. Kledning mot terreng/støpt plate.

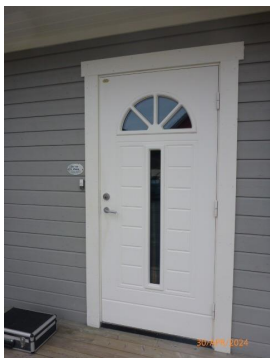
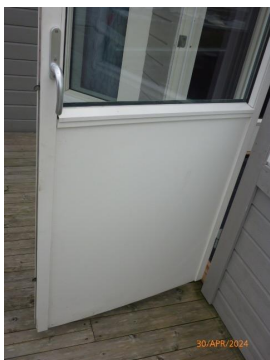
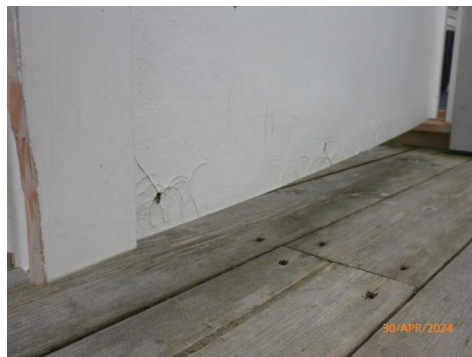
## ! TG 2 Dører

- Det er påvist dører med punkterte eller sprukne glassruter.
- Karmene i dører er værslitte utvendig og det er sprekker i treverket.

Et glass i inngangsdør er punktert. Fuktskader ned på dører til vinterhage.

- Dører med punkterte/sprukne glass må påregnes skiftes ut, enten hele døren eller kun selve glassene.

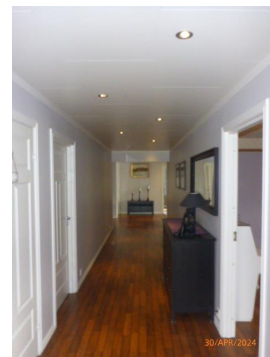
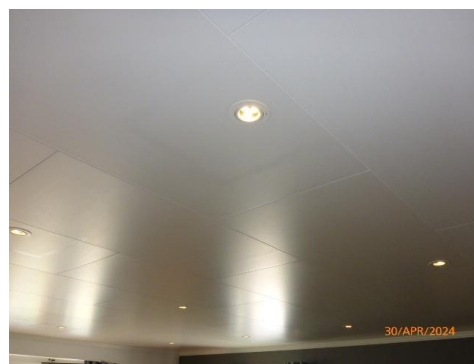
### ! TG 2 Overflater - 2

Belegg stue, listverk garasje og takluker.

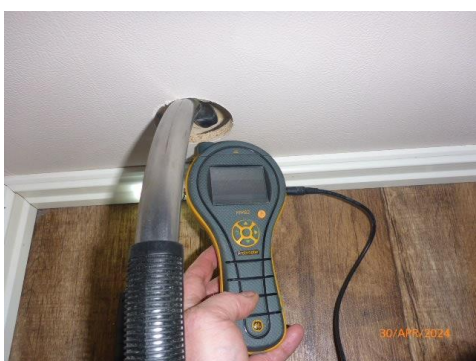
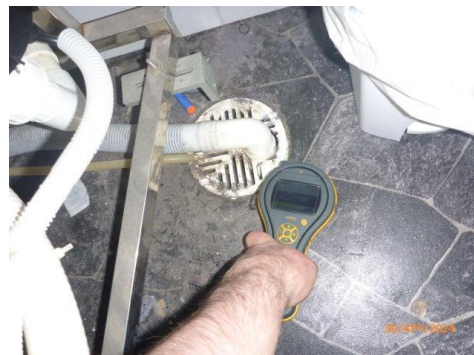
### ! TG 0 Tilliggende konstruksjoner våtrom

Hulltaking er foretatt uten å påvise unormale forhold. Hulltaking er foretatt i vegg fra soverom mot duskasnett. Tørrt inne i vegg ved befaring. Ved fuktsøk ved sluk, er det ikke registrert forskjeller i ledeevne som kan indikere fukt fra bruk.

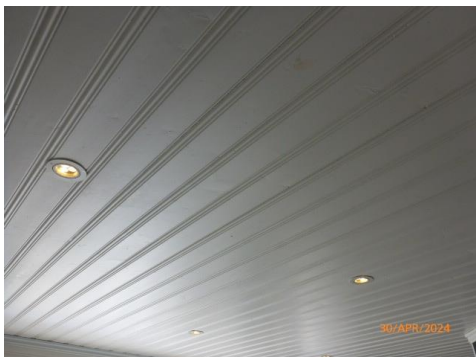
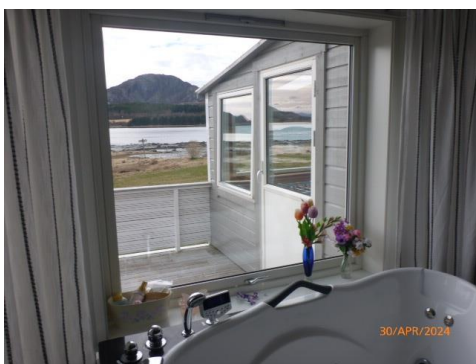
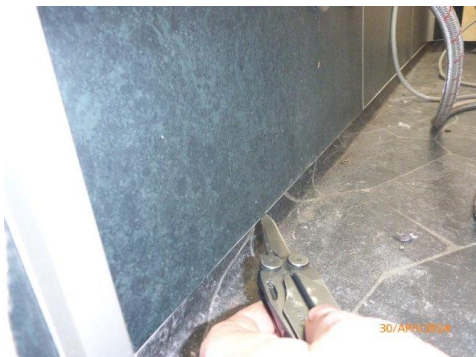
### TG 2 Overflater Gulv

- Våtrommet fungerer med dette avviket.

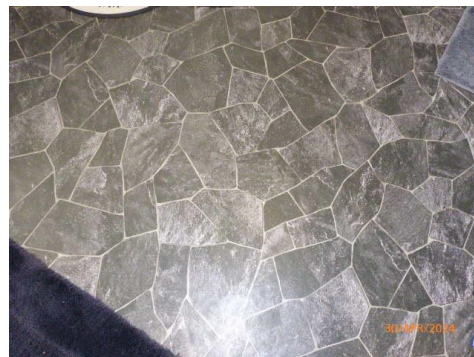
### TG 1 Sluk, membran og tettesjikt

Det er to plastsluker i gulvet og synlig vinylbelegg som tettesjikt. En sluk under kabinett og en sluk under badekar.

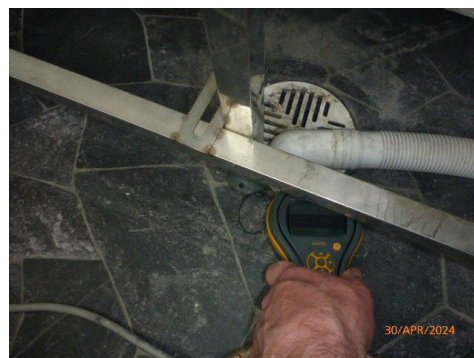
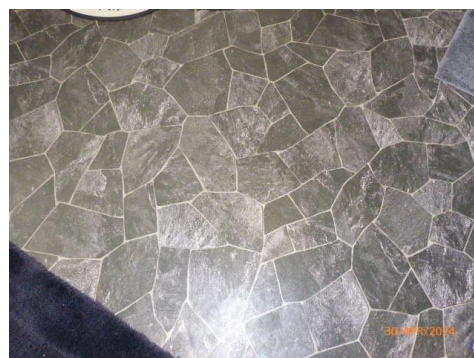
### TG 2 Sanitærutstyr og innredning

- Det er ikke påvist tilfredsstillende løsning for å synliggjøre lekkasje fra innebygget sistene.

Ingen umiddelbare tiltak.

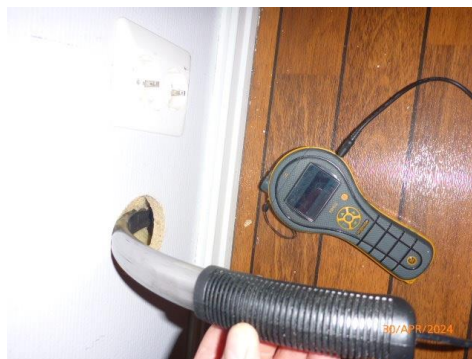
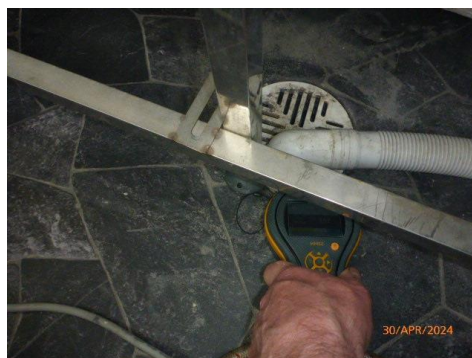
### ! TG 0 Tilliggende konstruksjoner våtrom

Hulltaking er foretatt uten å påvise unormale forhold. Hulltaking er foretatt i vegg fra gang mot duskasnett. Tørt inne i veggen ved befaring. Ved fuktsøk ved sluk under badekar, er det ikke registrert forskjeller i ledeevne som kan indikere fukt fra bruk.

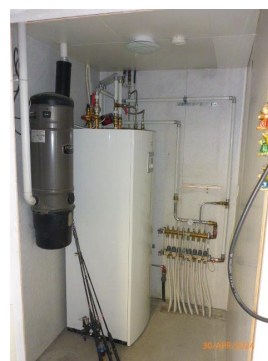
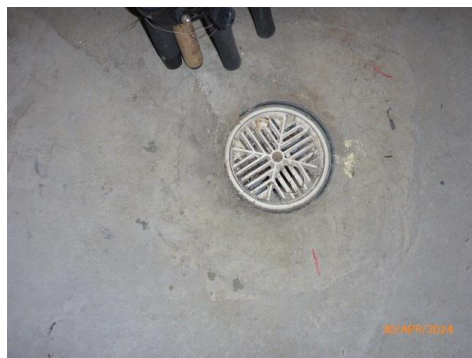
## ! TG 2 Andre installasjoner

Anlegget alder tilsier t det kan oppstå skader.

Utfør normal service.

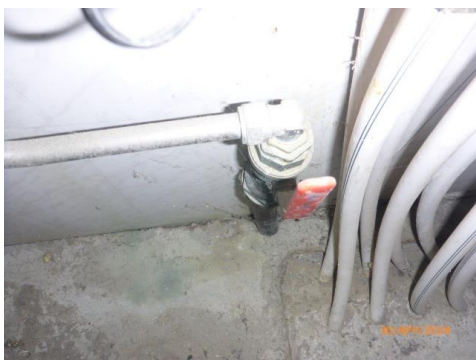
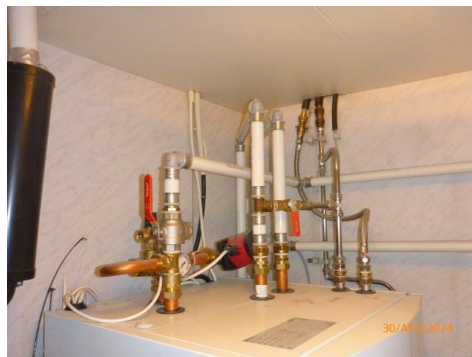
## TG 1 Vannbåren varme, varmepumpe

Luft til vann varmepumpe utedel og innerdel ny i 2022.

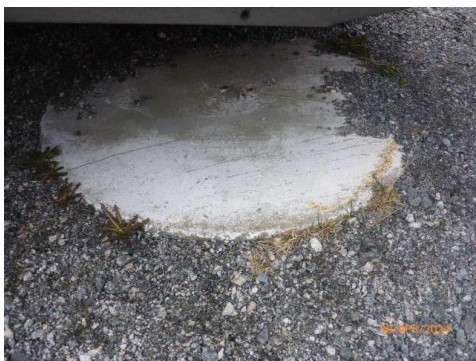
## ! TG 1 Septiktank

Septiktanken er opplyst av betong, installasjonsår 2008 i følge selger. Det private avløpsanlegget er ikke inspisert eller funksjonstestet ved befarings.

Ikke funksjonsfeil eller avvik/melding ved tømning av tank.
