# Tilstandsrapport

Enebolig

Kjærlighetsstien 20 C, 1781 HALDEN

Befaringsdato: 17.09.2025

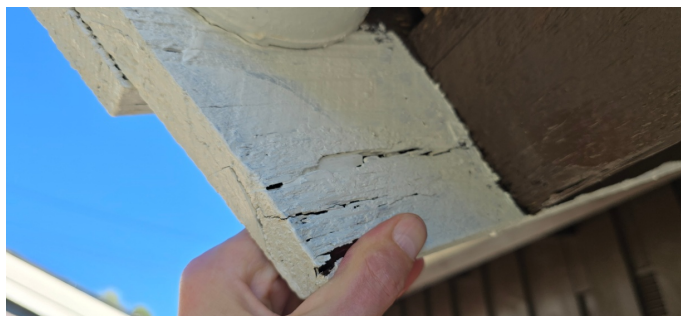
- Det er ingen eller liten lufting i nedre kant av kledning mot grunnmur.
- Det er påvist spredte råteskader i bordkledningen.

- Råteskadet trekledning må skiftes ut.
- Råteskader i bordkledningen kan fortsette å utvikle seg både i tilliggende bordkledning og til bakenforliggende veggkonstruksjon, dersom en ikke foretar tiltak.
- Uten tilstrekkelig lufting bak bordkledningen kan fuktighet som trenger inn bak bordene eller gjennom veggene innenfra ikke tørke opp. Dette skaper ideelle forhold for råtesopp og muggvekst.

Det bør vurderes utskifting av kledning, etterisolering i forbindelse med modernisering av boligen. Ytterligere kontroll må foretas.

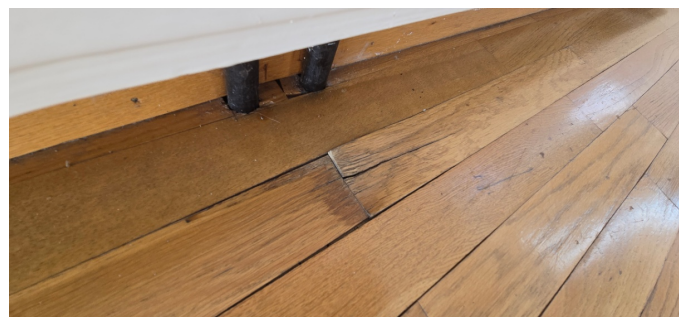
Flere overflater er fra byggeår. Det er behov for oppgraderinger og vedlikehold.

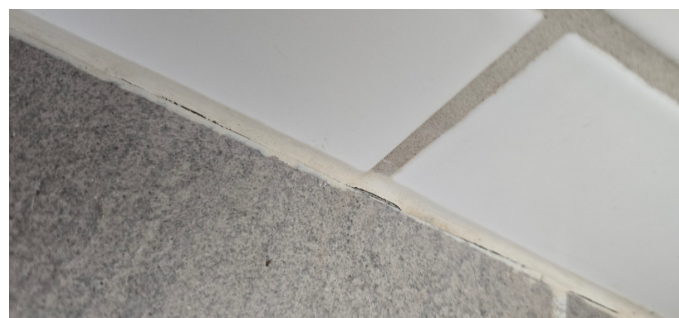
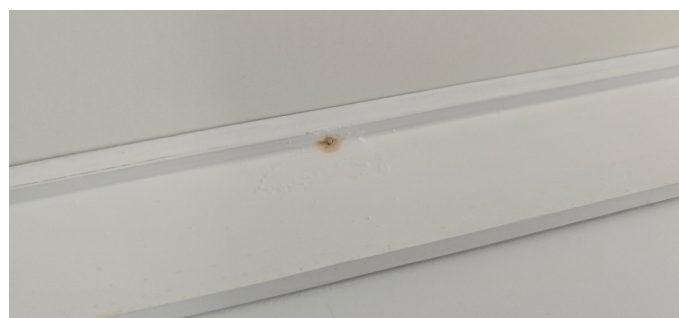
Sprekker i silikonfuger kan føre til fukt bak fliser. Fuger må utbedres.

Rust på spiker kan skyldes noe dårlig ventilering og høy luftfuktighet.

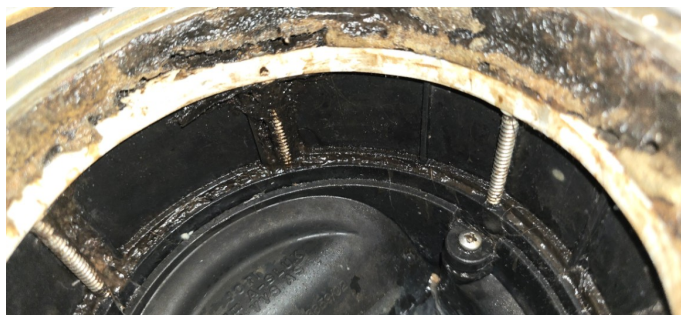
Membran nærmer seg halvparten av forventet levetid, og da det er ukjent membran anbefales det montering av dusjkabinett.

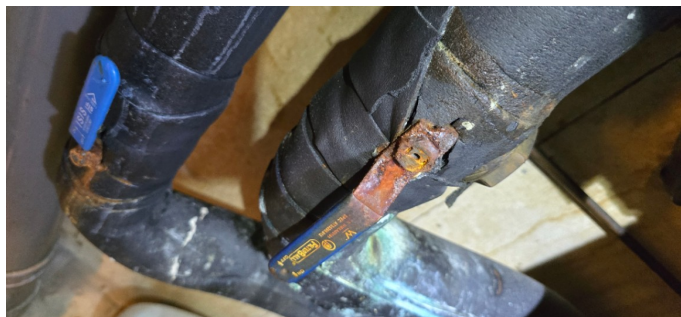
- Det er ikke behov for utbedringstiltak siden anlegget fungerer i dag, men ut ifra alder kan skader plutselig oppstå på eldre anlegg.

Eldre røropplegg bør beregnes fjernet. Isolasjonsmaterialet bør saneres, da det kan inneholde asbest. Asbest er klassifisert som et miljø- og helseskadelig materiale.

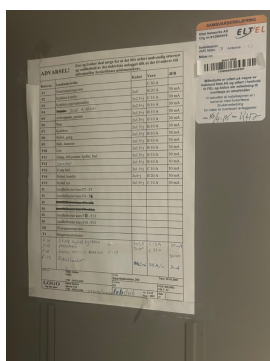
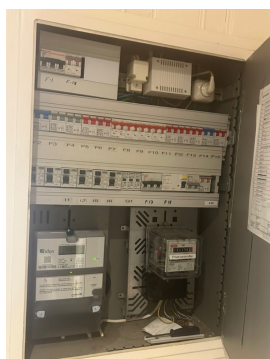
Deler av anlegget har høy alder og bør beregnes oppgradert.
