# Tilstandsrapport

Tomannsbolig

Framstadvegen 8, 2835 RAUFOSS

# gnr. 36, bnr. 163

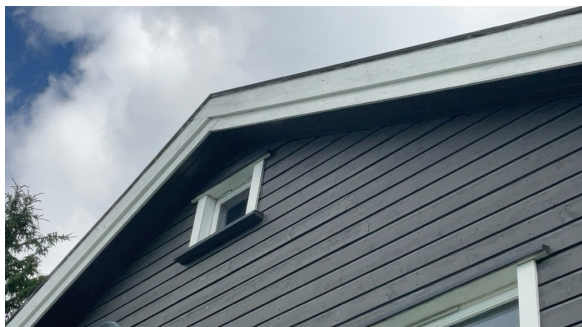
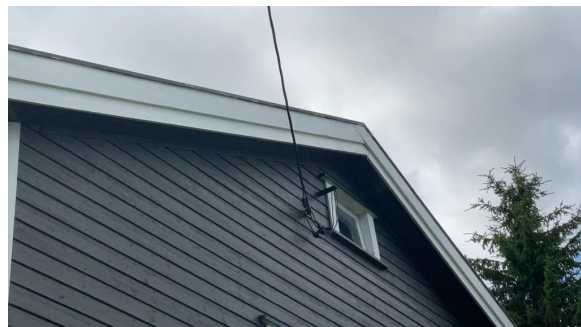
## ⓘ TG 2 Vinduer

Trevinduer med 2-lags energiglass. Normal tid før utskifting av vindusrammer i tre er 20-60 år.

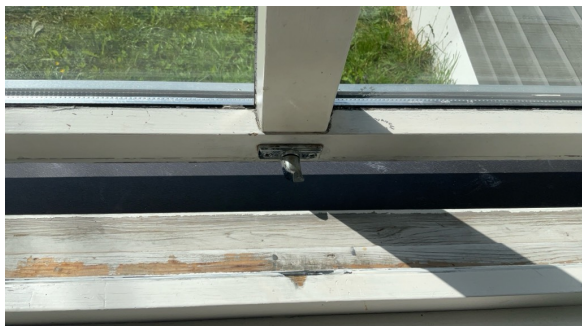
## 1 TG 2 Dører

Balkongdør Ytterdør i treverk med 2-lags energiglass. Boddør: Boddør: i treverk Balkongdør i treverk med 2-lags energiglass. Overflatevedlikehold og justeringer må påregnes.

- Karmene i dører er værslitte utvendig og det er sprekker i treverket.

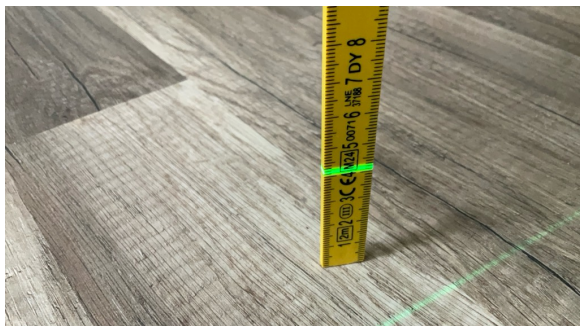
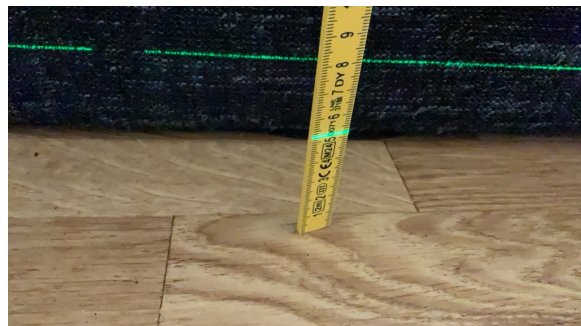
- Det er målt høydeforskjell på mellom 15-30 mm gjennom hele rommet. Tilstandsgrad 2 gis med bakgrunn i standardens krav til godkjente måleavvik.

- For å få tilstandsgrad 0 eller 1 må høydeforskjeller rettes opp. Det vil imidlertid sjelden være økonomisk rasjonelt som et enkeltstående tiltak i en bolig som dette. Dersom boligen en gang skal renoveres, kan man vurdere slike tiltak.

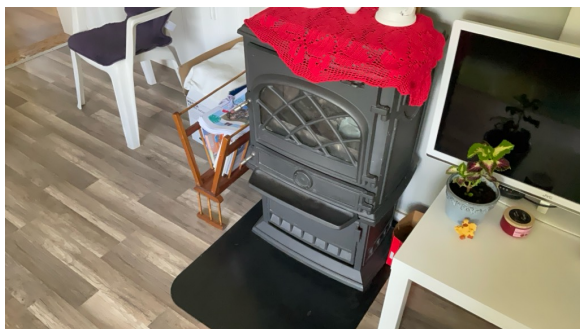
Vedovn 1. etg

Murt pipe i eldre teglstein. Peisovn montert i stue i hver leilighet. Pipe er besiktiget fra bakkenivå og synlige overflater innvendig i bolig. Det anbefales ytterligere undersøkelser av piper og ildsteder ved omsetning av boliger.

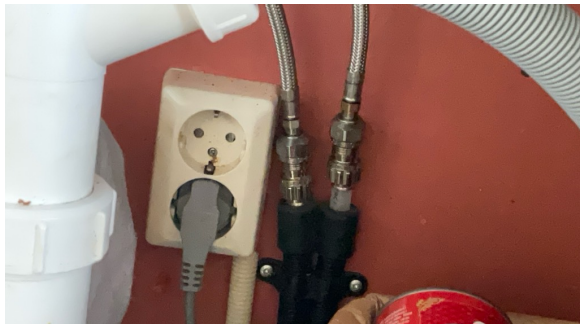
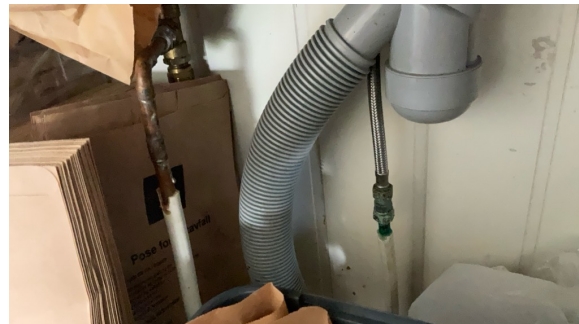
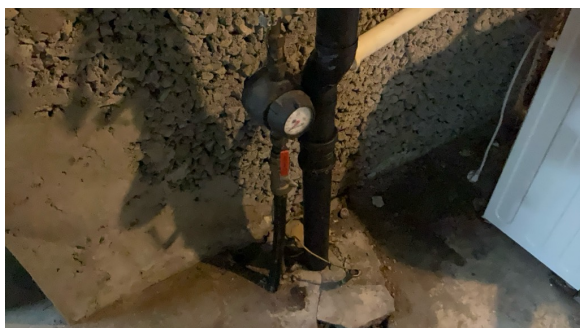
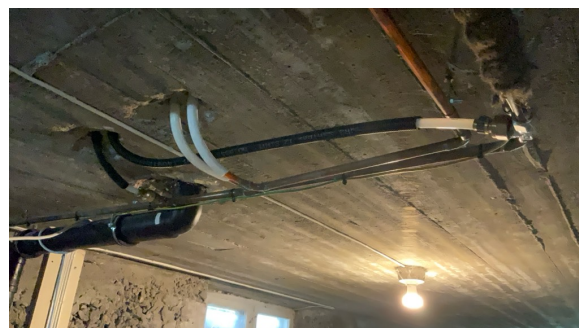
## **TG 2** Avløpsrør

Synlige avløpsrør i: Plast. VVS anlegg er ikke den bygningssakkyndiges kompetanseområde. Det gjøres oppmerksom på at herværende kontrollen kun er en stikkprøvekontroll, og gir ingen garanti for at anlegget er feilfritt.

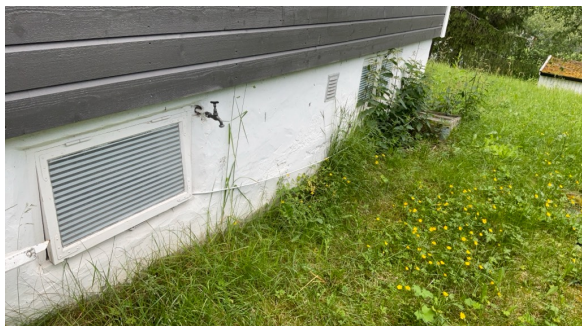
## TG 2 Grunnmur og fundamenter

Grunnmur er utført i støpt betong.

Malingsflass, avskalling og saltutslag på vegg, dette indikerer fuktvandring i vegger. Eldre betong kan ha redusert kvalitet. Vurdering basert på alder. Tilstandsgrad 2 gis med bakgrunn i at det nærmer seg forventet brukstid grunnmur og fundamenter. Det er nå ingen symptomer på funksjonssvekkelse, men vær oppmerksom på at dette er en risikokonstruksjon.

Det er påregnelig med utbedringer på deler av grunnmur/fundamentering. Overvåk tilstanden jevnlig. Tidspunktet for reparasjon og eventuelt når dette er nødvendig er vanskelig å si noe om. Bruken av underetg/kjeller vil også være avgjørende.
