Framstadvegen 8, 2835 RAUFOSS

**Vertikaldelt tomannsbolig i  
etablert boligområde - 2  
boenheter - kort veg til Raufoss  
sentrum - nærhet til turområder.**

Befaringsdato: 25.06.2025

Rapportdato: 01.07.2025

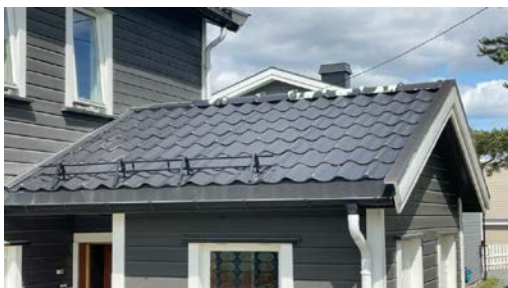
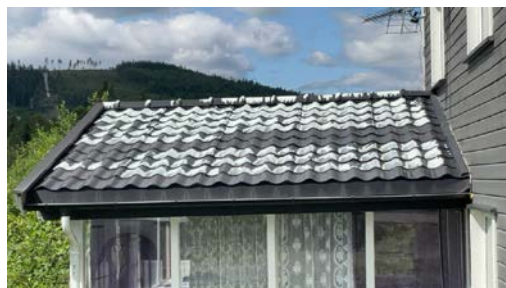
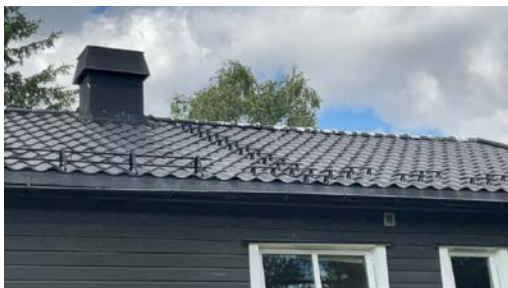
Det er flassing på overflater av tekking, dette vil redusere levetiden. Tiltak må påregnes.

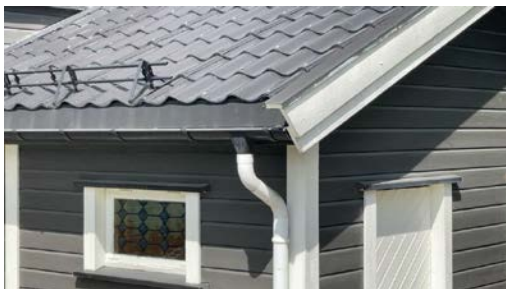
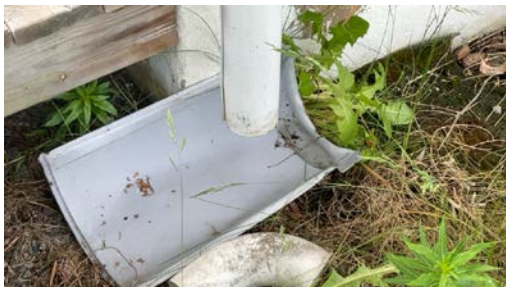
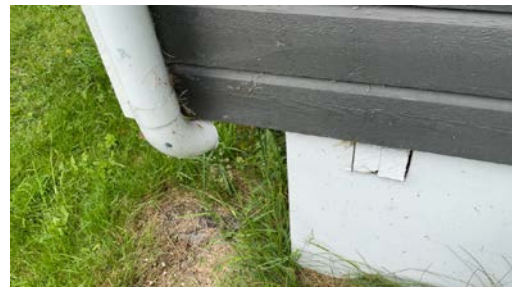
### Nedløp og beslag

Utvendige beslag, takrenner og nedløp i metall. Vindskier og toppbord i treverk. Takrenner, nedløp og beslag med normal bruksslitasje. Det bemerkes at kontrollen ble utført fra bakkenivå. Ingen store avvik ble registrert, bortsett fra normal bruksslitasje. Det var oppholdsvær på befaringsdagen, slik at renner og nedløpsrørens funksjon var vanskelig å stadfeste med sikkerhet. Det er behov for jevnlig kontroll av eldre takrenner, nedløpsrør og beslag.

Utkast anbefales ledet bort fra grunnmur.

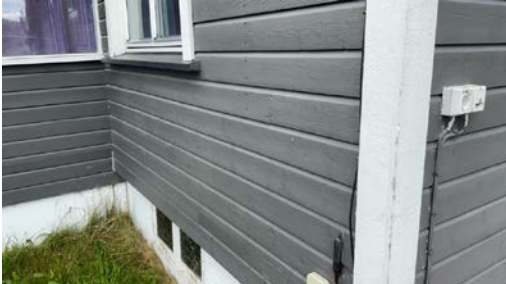
## TG 2 Veggkonstruksjon

Yttervegg i isolert bindingsverk som var normal byggeskikk på oppføringstidspunktet. Liggende utvendig trekledning Overflatebehandling må normalt påregnes, særlig på værutsatte områder.

Eldre trevegger kan erfaringsmessig ha skjulte skader, spesielt over grunnmuren og rundt vinduer/dører/gjennomføringer. Lufting av kledningen er ikke iht. dagens anbefalte løsning, men heller ikke dårligere enn normal løsning ved husets byggeår.

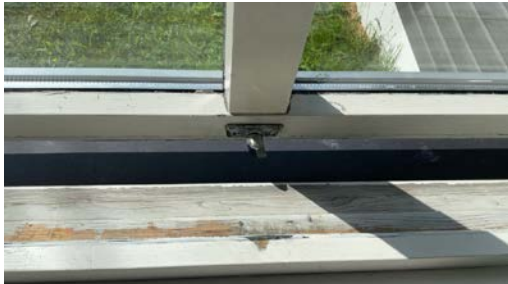
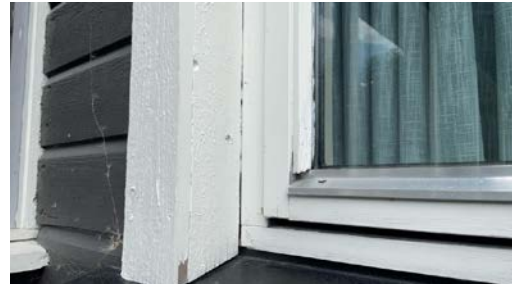
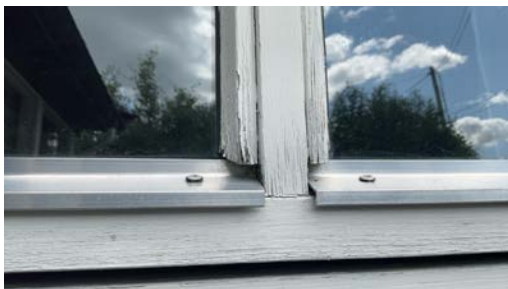
## Vinduer

Trevinduer med 2-lags energiglass. Normal tid før utskifting av vindusrammer i tre er 20-60 år.

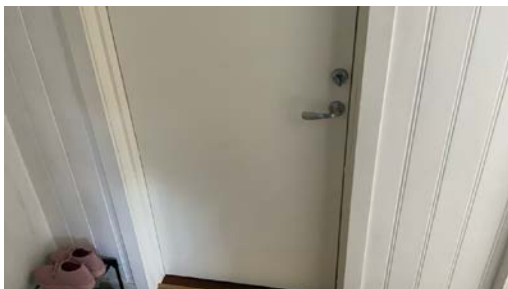
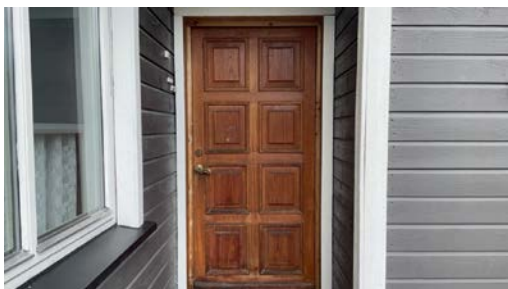
## TG 2 Dører

- Karmene i dører er værslitte utvendig og det er sprekker i treverket.

- Det må foretas lokal utbedring.

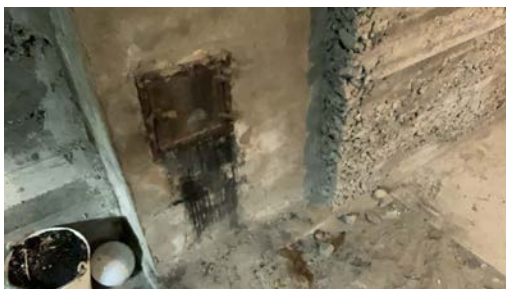
## TG 3 Rom Under Terreng

- Det er påvist indikasjoner på noe fuktgjennomtrenging inn i kjellermur.

Da drenering ikke er oppgradert siden byggeåret er det viktig å følge med på konstruksjonene. Grovkjelleren har konstruksjon av betong i gulv, vegger og etasjeskiller. Det er registrert forhøyet fuktighet i rommet, noe som er vanlig for denne type konstruksjon og bruksområde. For å begrense videre fuktbelastning og forbedre innneklima anbefales det å etablere god ventilasjon i kjelleren, gjerne med mekanisk avtrekk via vifte. Tiltaket vil kunne bidra til å redusere fukt- og luktproblemer, samt forhindre videre skader på bygningsdeler.

- Det påviste fuktnivå gir grunn til å overvåke konstruksjonen jevnlig for å se utvikling over tid, og eventuelt foreta tiltak for å unngå fuktskader.

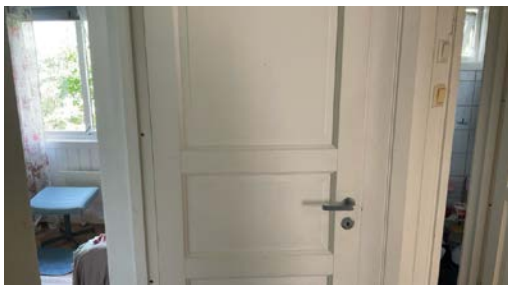
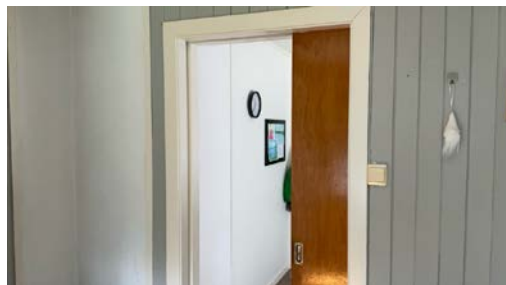
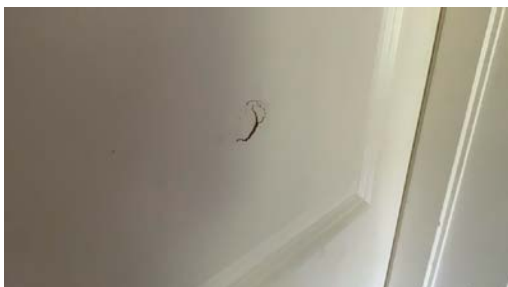
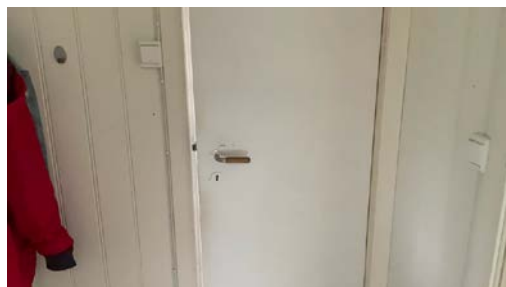
## TG 2 Innvendige dører

Innvendige dører med malte profilerte overflater og enkelte glatte finerte innvendige dører.

Oppgraderinger/utskiftninger må påregnes. Justeringer og enkelte lokale utbedringer må påregnes.

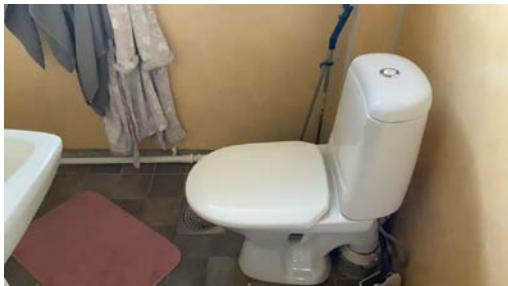
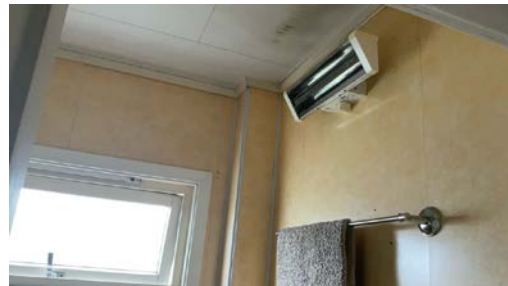
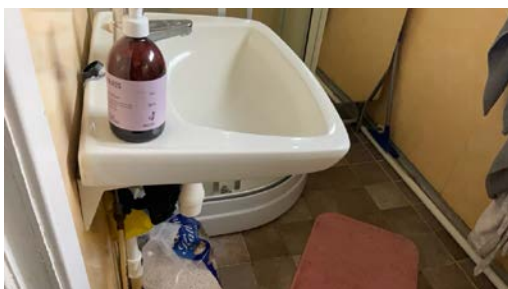
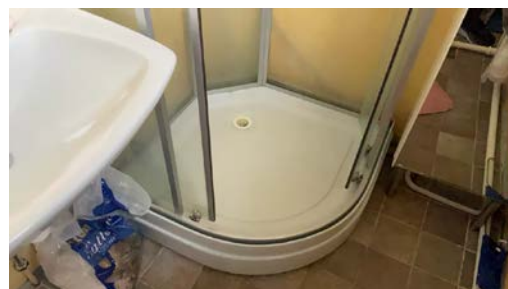
### 1. ETASJE > BAD

Rommet har forventet brukstid oppnådd og står foran rehabilitering. Rommet kan likevel ha leveår igjen, dette avhenger av bruksintensitet og påkjenning. Det anbefales å dusje i kabinett slik at direkte vann/fukt på konstruksjonene unngås og å følge med for å inngå skader da dette plutselig kan oppstå i eldre våtrom.

Rommet kan ha mange bruks-år igjen, dette avhenger av bruken. Det er ikke behov for utbedringstiltak siden våtrommet fungerer i dag, men ut ifra alder kan skader plutselig oppstå på eldre våtrom. Oppgraderinger/rehabilitering bør vurderes. Bruk av tett dusjkabinett kan være en sikkerhet for rommets bruk da det i stor grad hindrer vann/sprut direkte på gulv/vegg.

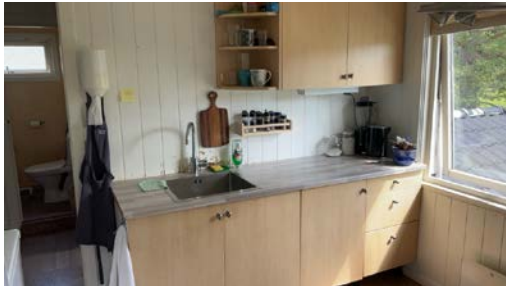
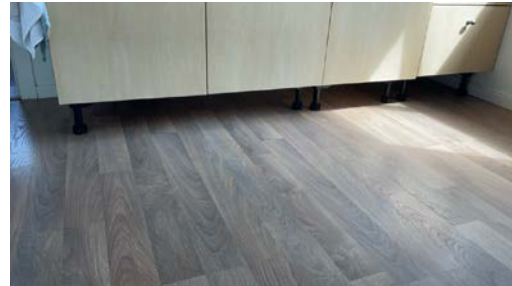
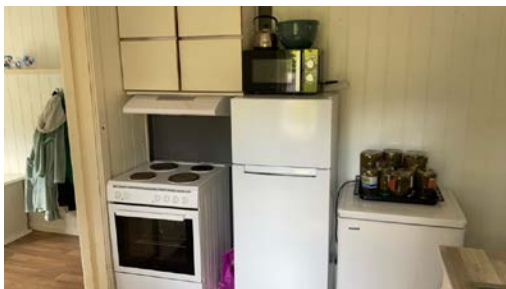
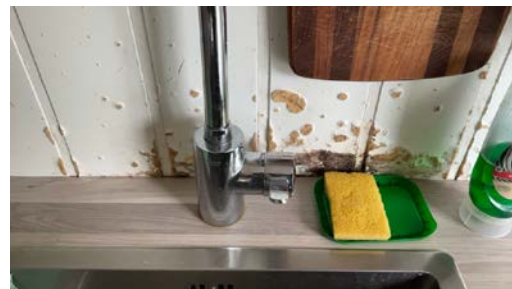
## 2. ETASJE > KJØKKEN

### TG 1 Avtrekk

Kjøkkenventilator er montert over komfyr.

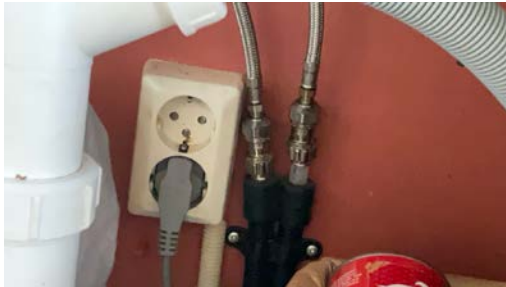
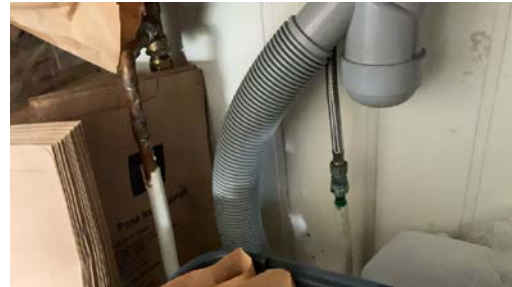
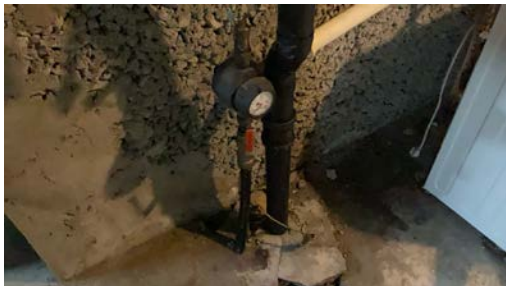
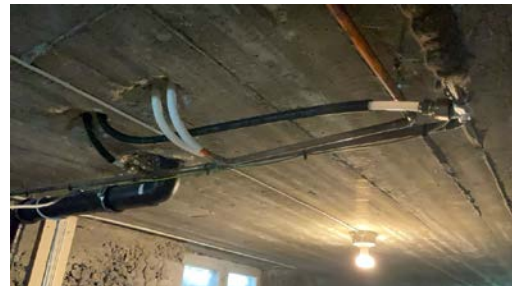
## TG 2 Avløpsrør

Synlige avløpsrør i: Plast. VVS anlegg er ikke den bygningssakkyndiges kompetanseområde. Det gjøres oppmerksom på at herværende kontrollen kun er en stikkprøvekontroll, og gir ingen garanti for at anlegget er feilfritt.

Avløpsanlegget oppfyller sin tiltenkte funksjon Normal levetid for installasjoner er ca. 30-50 år, men kan variere avhengig av rørmateriale, egenskapene til avløpsvann og vedlikeholdet. Sanitærinstallasjoner er blant de delene i en bygning som har kortest levetid, er vanskeligst å vedlikeholde, og forårsaker flest vann- og fuktskader. Erfaring viser at hele sanitærinstallasjonen skiftes minst en til to ganger i løpet av bygningens levetid. Anlegget er ikke teknisk vurdert. Bunnledningene og utvendige ledninger er nedgravd og ikke tilgjengelig for inspeksjon.

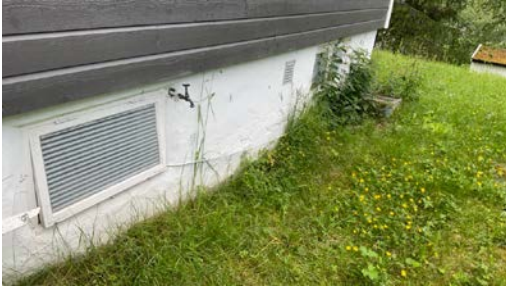
## TG 2 Grunnmur og fundamenter

Grunnmur er utført i støpt betong.

Malingsflass, avskalling og saltutslag på vegg, dette indikerer fuktvandring i vegger. Eldre betong kan ha redusert kvalitet. Vurdering basert på alder. Tilstandsgrad 2 gis med bakgrunn i at det nærmer seg forventet brukstid grunnmur og fundamenter. Det er nå ingen symptomer på funksjonssvekkelse, men vær oppmerksom på at dette er en risikokonstruksjon.

Det er påregnelig med utbedringer på deler av grunnmur/fundamentering. Overvåk tilstanden jevnlig. Tidspunktet for reparasjon og eventuelt når dette er nødvendig er vanskelig å si noe om. Bruken av underetg/kjeller vil også være avgjørende.
